25 de noviembre de 2022  
**INFORME-MSCCM-AI-0007-2022**

## **MUNICIPALIDAD DE SAN CARLOS AUDITORÍA INTERNA**

### **INFORME-MSCCM-AI-0007-2022**

### **ESTUDIO ESPECIAL EFECTUADO EN RELACIÓN CON LOS RECURSOS INVERTIDOS POR LA MUNICIPALIDAD DE SAN CARLOS EN SU RED VIAL CANTONAL**

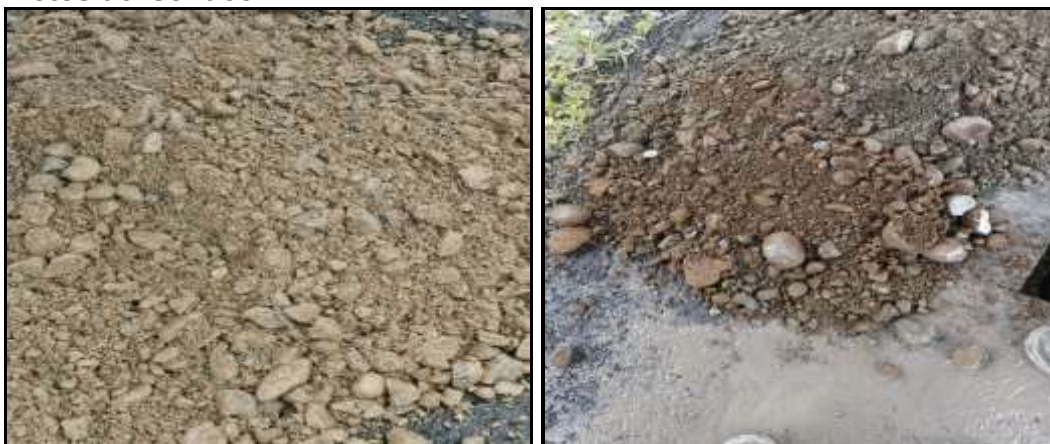
##### **Fotos del sondeo N.º 1**

En este camino se contrató el material granular de subbase y base de 15 cm de espesor colocado y compactado, según CR-2010 y carpeta asfáltica de 4 cm de espesor. Por la longitud de este camino de 2 km intervenido el LANAMMEUCR realizó dos sondeos (#2 y #7 Tablas N°. 2 y N°. 3) de su informe. En el primer sondeo determinó la colocación de una base de 23 cm y en el segundo de 22 cm de espesor, en los dos sondeos no hay subbase y el material encontrado se caracterizó como suelto en el primer sondeo y en el segundo como medianamente compacto, ambos de río arenoso. Espesor de carpeta sana de 5 cm, en el segundo un espesor de 3,5 cm segregad, tal y como se muestra a continuación:

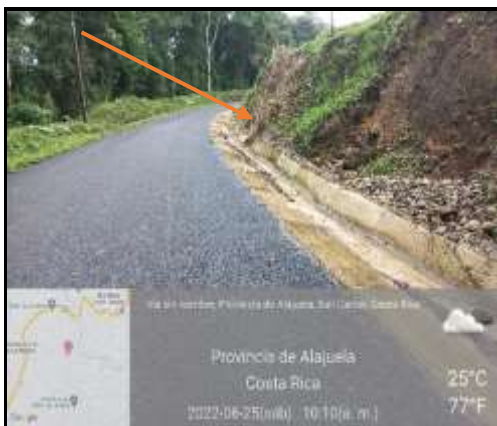
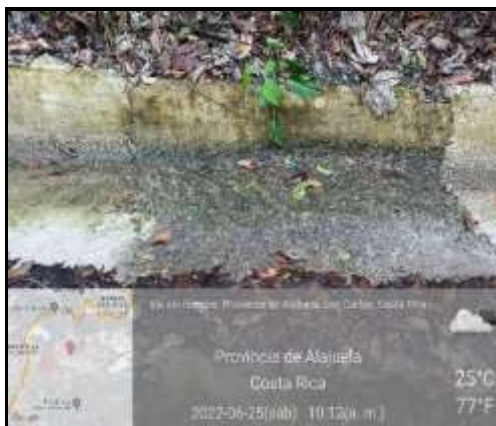
**Foto No. 3 Foto No 4**

En anteriores fotos se observa cuneta revestida a un costado del camino sin diseño ni alineamiento y con daños prematuros como desgaste, grietas y agregado expuesto.

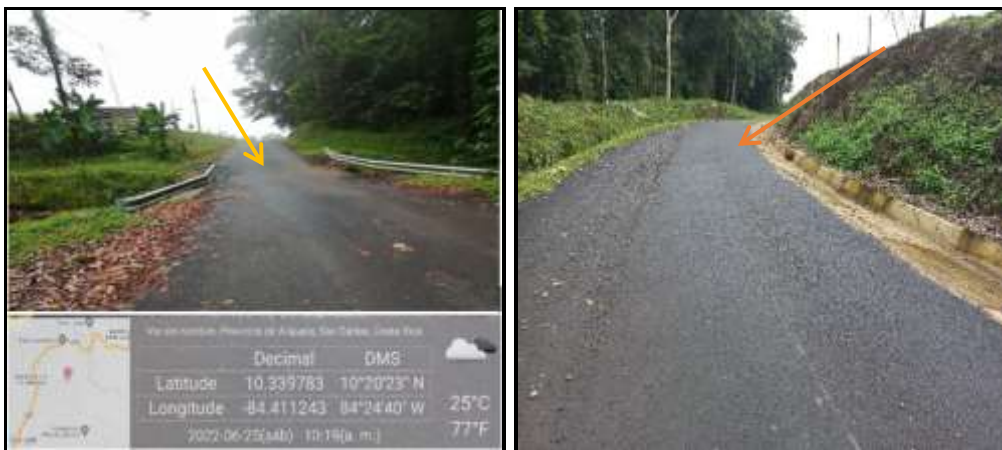
**Foto No. 7 Foto No. 8**

En la Foto No. 7 se observa paso de alcantarilla más bajo que el nivel de la calzada y ausencia de adecuado señalamiento preventivo. En la Foto No. 8 se aprecia, el día de la visita, sedimento y maleza que está invadiendo el asfalto.

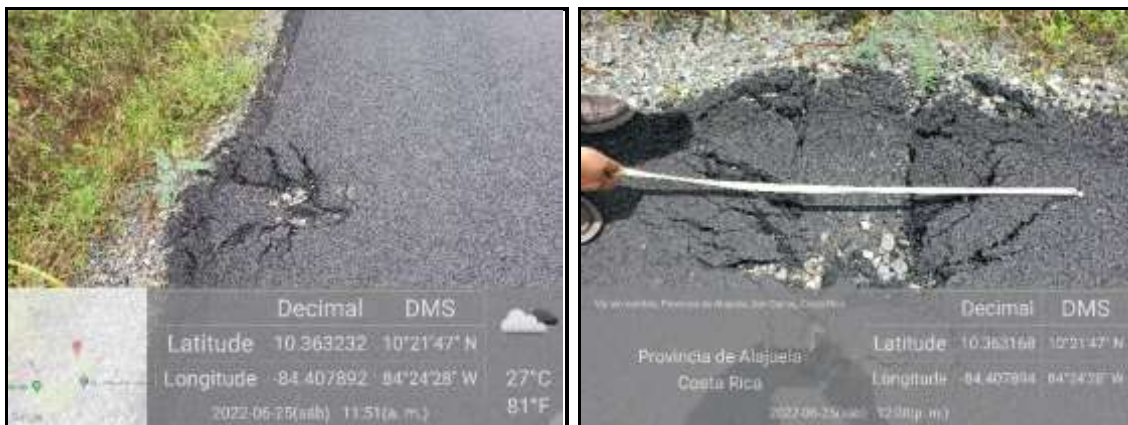
**Foto N.º. 20 Foto N.º. 21**

Deformaciones y daños en la carpeta asfáltica que muestran signos de posible falta de capacidad de soporte de la estructura de pavimento en conjunto.

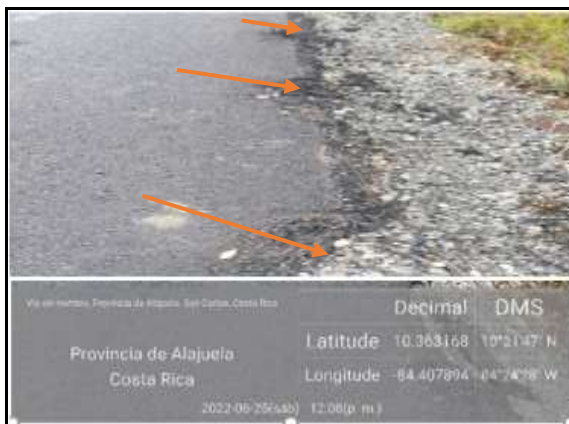
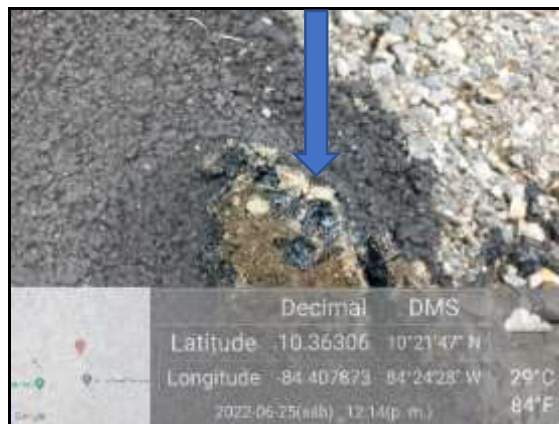
**Foto N.º 22 Foto N.º 23:**

Daños prematuros sobre el borde de la carpeta que revelan ausencia de adherencia entre la carpeta asfáltica y la capa granular.

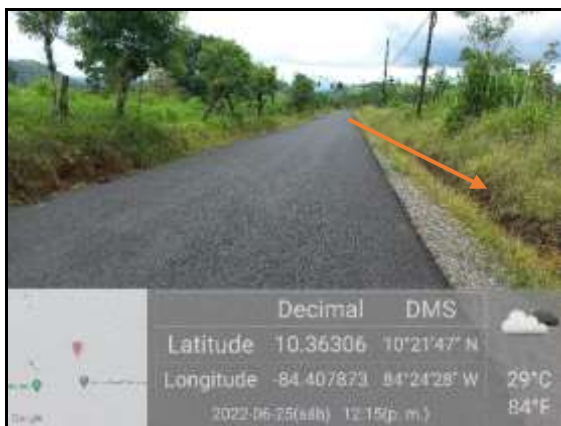
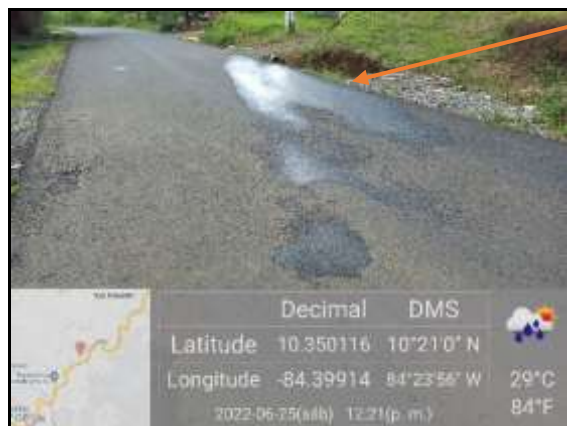
**Foto N.º 24 Foto N.º 25:**

En estas fotos se muestra ausencia de un sistema de drenajes adecuados lo que podría provocar daños prematuros y pérdida de capacidad de soporte en la estructura de pavimento.

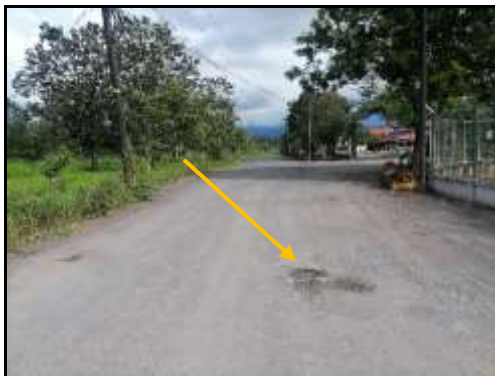
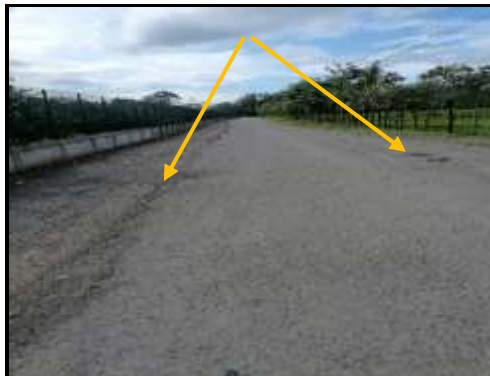
**Foto N.º. 27 Foto N.º. 28**

Se observa en ambas fotos el deterioro que tiene este camino el día de la visita

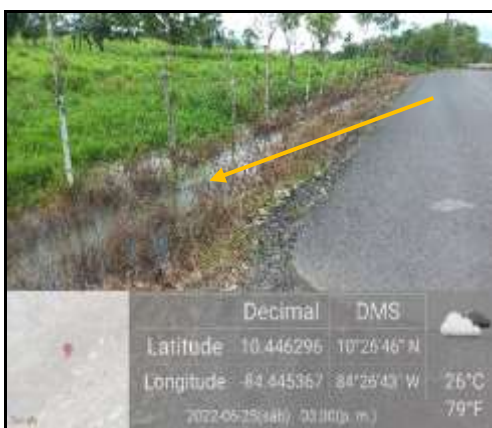
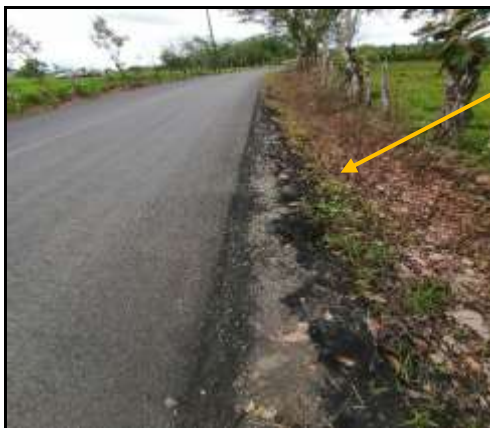
**Foto N.º. 29 Foto N.º. 30**

En la foto 29 se observa agua estancada junto a la estructura de pavimento.

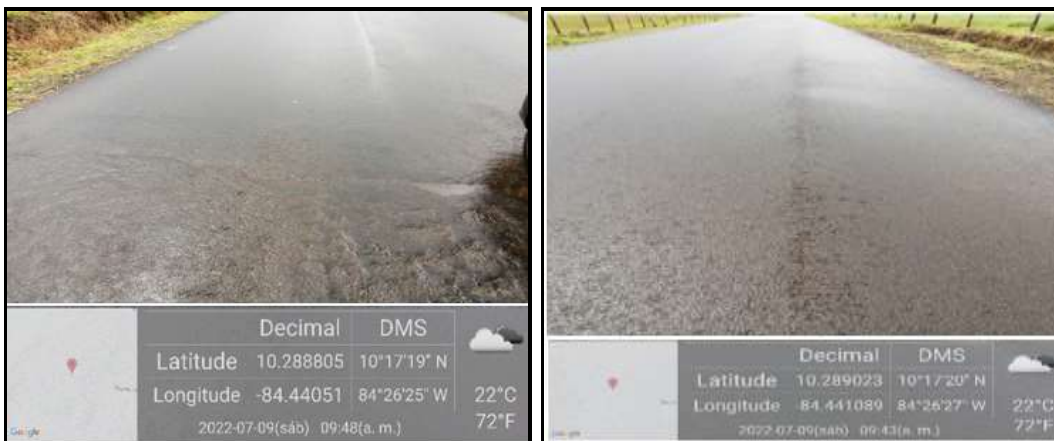
**Foto N.º. 33 Foto N.º. 34**

En ambas fotografías se muestra algunos defectos constructivos y de acabados de la carpeta asfáltica.

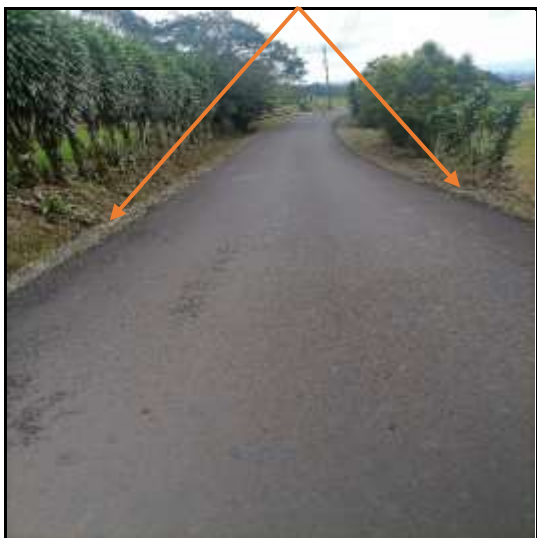
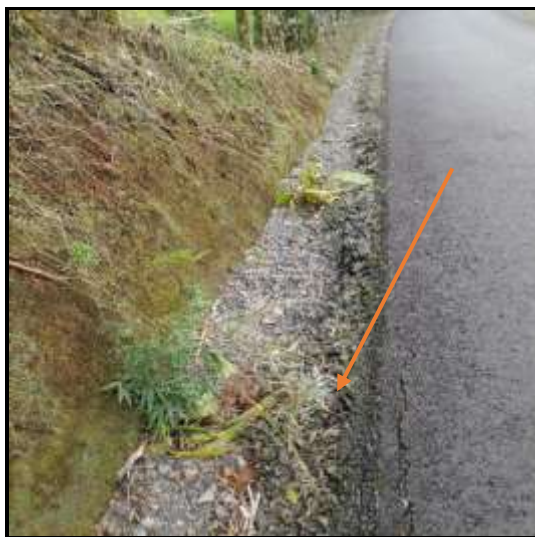
**Foto N.º. 37 Foto N.º. 38**

Se muestra ausencia de cunetas revestidas en pendiente y agrietamiento de la carpeta asfáltica.

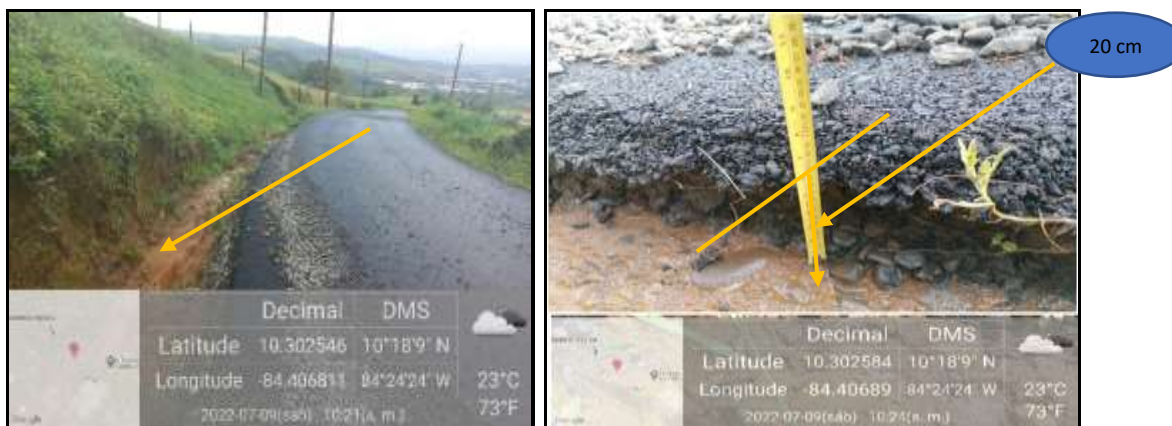
**Foto N.º. 42 Foto N.º. 43**

Cunetas sin revestir y estructura de pavimento presentan problemas por la erosión, según se muestra en foto N.º. 42. En la foto N.º. 43 se muestra el incumplimiento de espesores de la estructura del pavimento, según especificaciones del contrato.

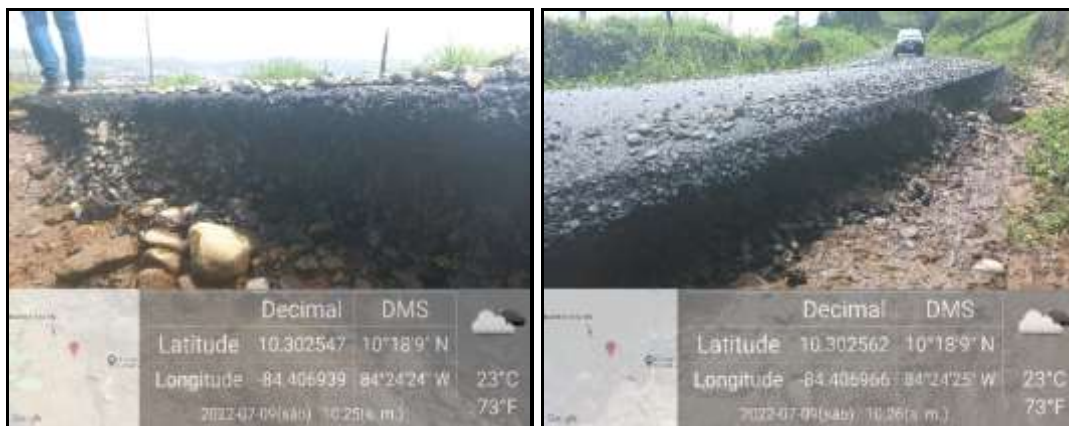
**Foto N.º. 44 Foto N.º. 45**

Se muestra en ambas fotos que la carpeta asfáltica está el aire, debido a la erosión y material con sobre tamaño.

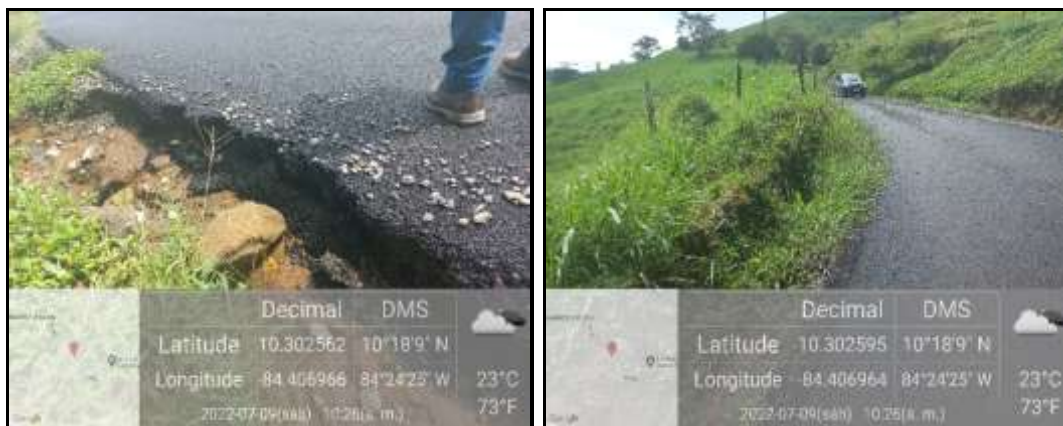
**Foto N.º. 46 Foto N.º. 47**

En la Foto N.º. 46 se observa daño en borde de pavimento por falta de un adecuado sistema de drenajes. En la foto N.º. 47 se observa falta de espaldón, cuneta obstruida por maleza y derecho de vía estrecho.

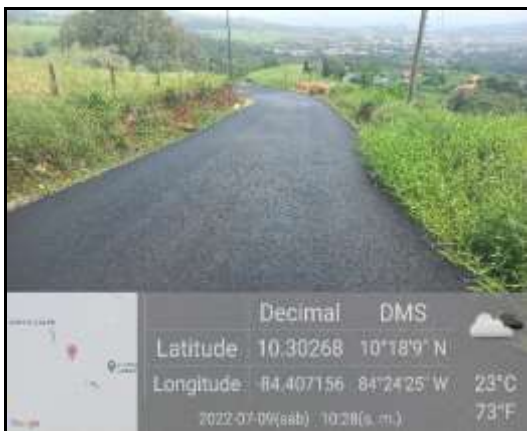
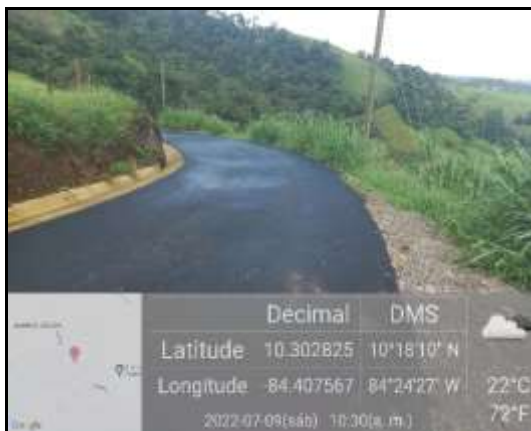
**Foto N.º 48 Foto N.º 49**

En la foto N.º 48 se observa la deficiencia en sistema de drenajes. En la foto N.º 49 se muestra curva pronunciada, con poca visibilidad, camino angosto y sin protección en la parte externa de la curva, ausencia de elementos de seguridad.

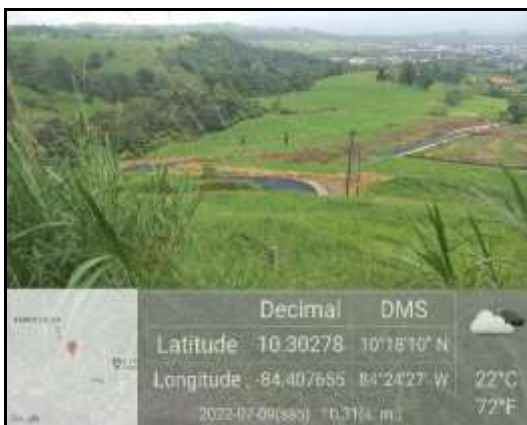
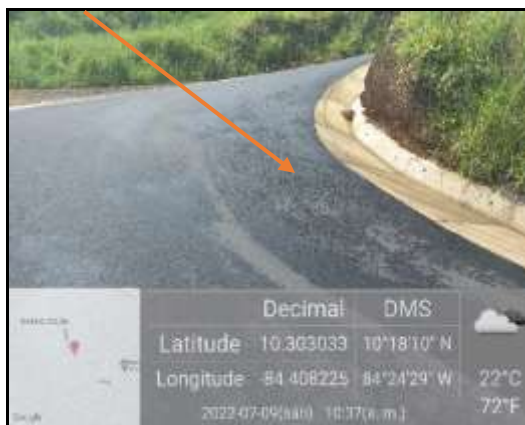
**Foto N.º 50 Foto N.º 51**

En la foto N.º 50 se aprecia la baja densidad de población de la zona y en la Foto N.º 51 la carpeta en la parte interna de la curva con aparente falta de compactación.

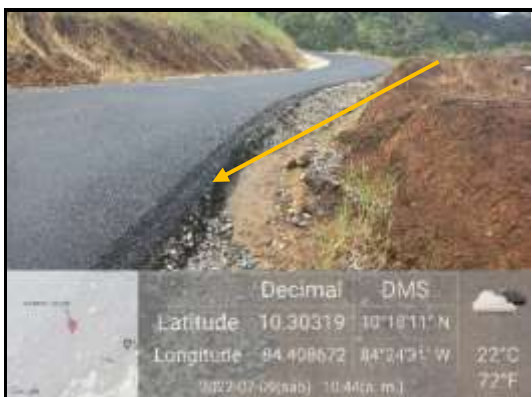
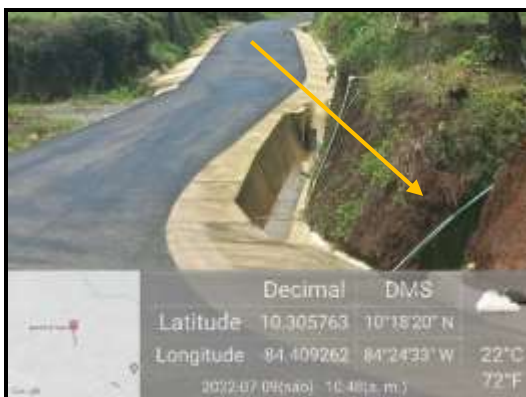
**Foto N.º. 54 Foto N.º. 55**

En la foto N.º.54 se observa el daño en el borde por la pérdida de material granular de capas inferiores. En la foto N.º. 55 el canal revestido no tiene dispositivos de seguridad y representan un riesgo para conductores y peatones.

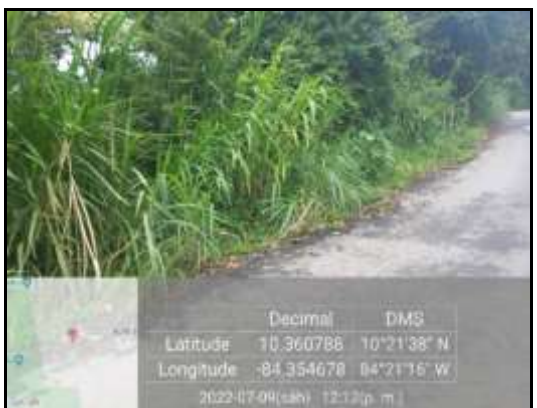
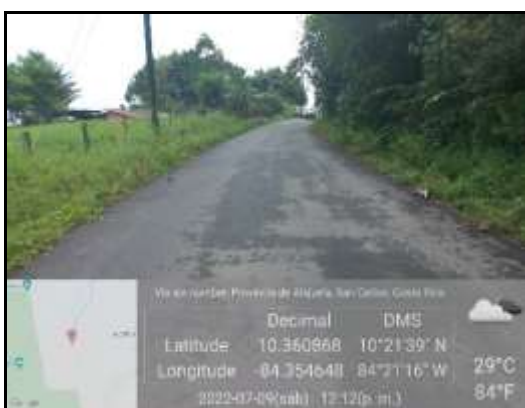
**Foto N.º. 68 Foto N.º. 69**

En ambas fotos se evidencia en otro tramo la condición deficiente de los drenajes.

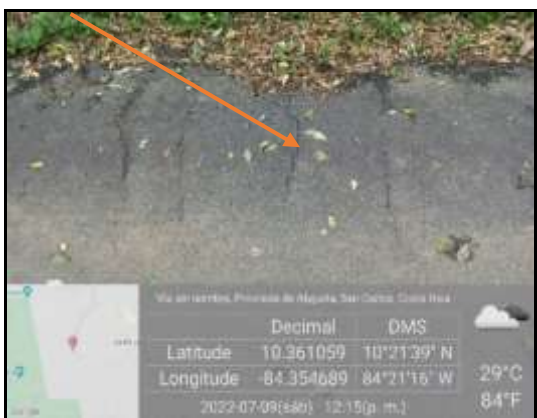
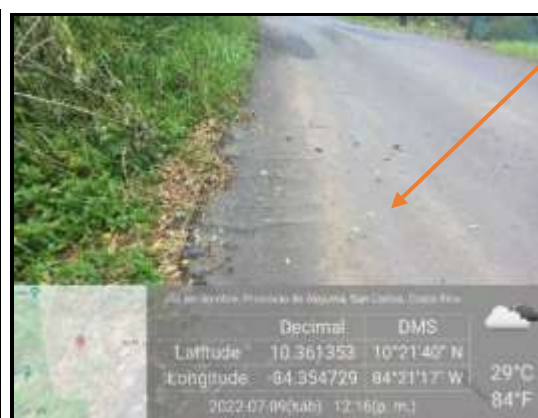
**Foto N.º. 70 Foto N.º. 71**

Basados en la observación y algunos signos detectados en campo, persiste la duda sobre el cumplimiento de los espesores colocados en la estructura de pavimento y de su compactación. Se observó un agrietamiento (ver foto N.º. 70) a la orilla de la superficie de rodamiento (carpeta asfáltica), que hace suponer que haya una falta de capacidad de soporte en este punto específico.

En ambas fotos se muestra el agrietamiento en la carpeta asfáltica

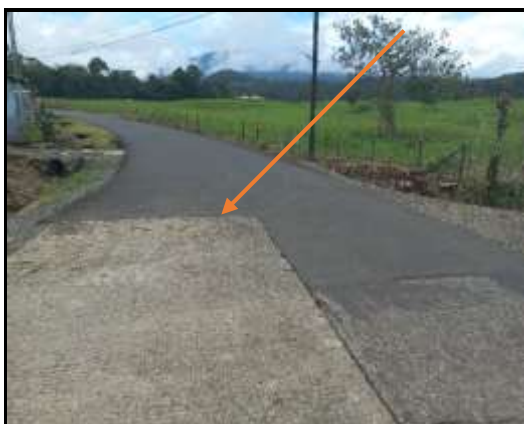
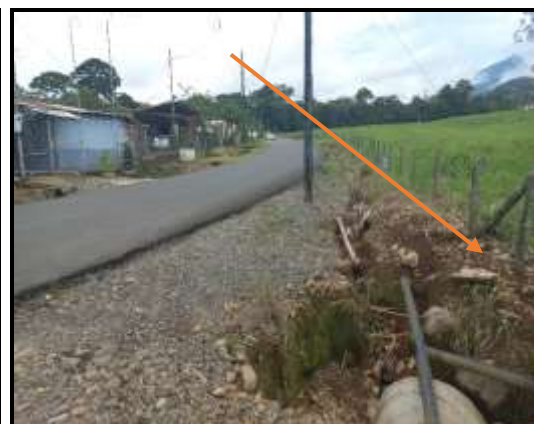
**Foto N.º. 74 Foto N.º. 75**

Inicio del asfaltado frente Escuela Calle Damas Se aprecia deficiente sistema de drenajes.

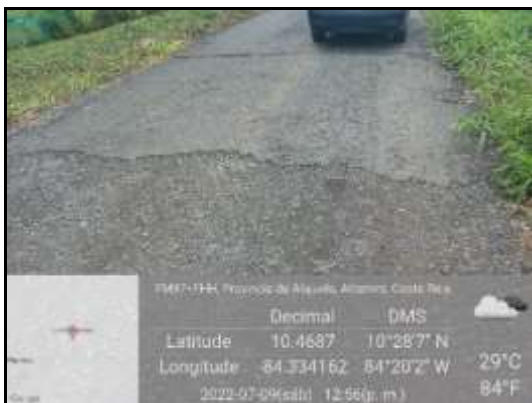
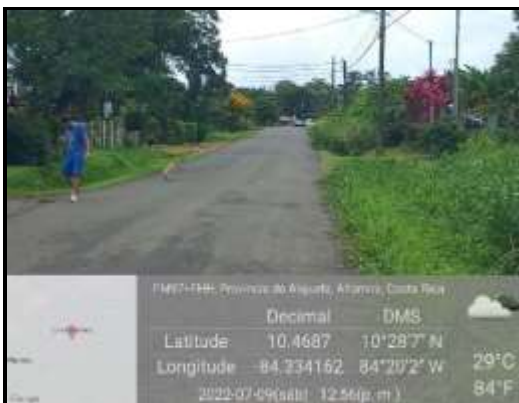
**Foto N.º. 78 Foto N.º. 79**

En la Foto N.º.78 se muestra la transición entre carpeta asfáltica y lastre, en la foto N.º.79 se observa el estado deficiente de los drenajes.

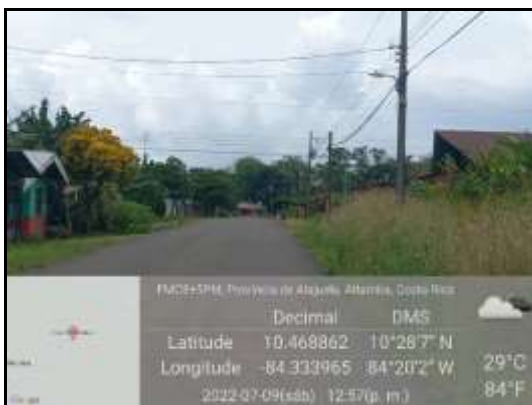
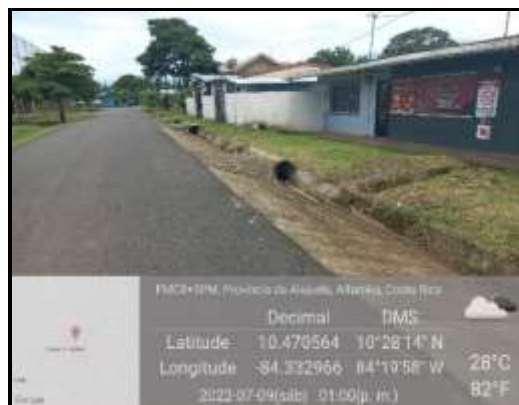
**Foto N.º. 80 Foto N.º. 81**

En la primera foto se ubicaron más cunetas en abandono y en la segunda se observa cuneta revestida con ausencia de acera y espaldones.

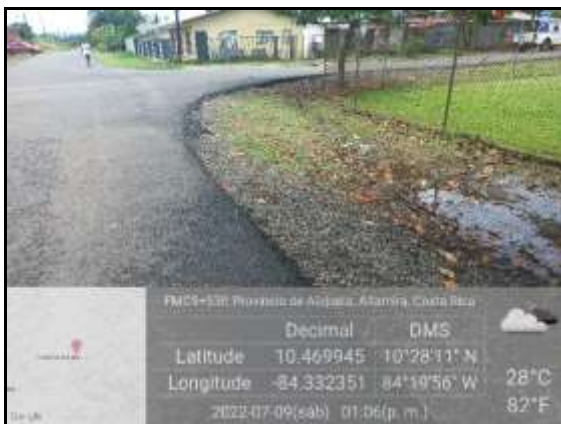
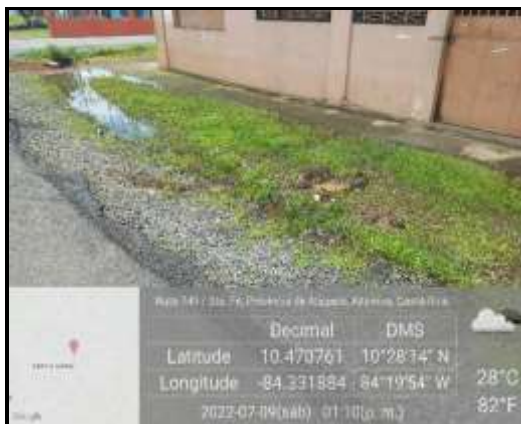
**Foto N.º 84 Foto N.º 85**

En ambas fotos se muestran tramos del camino con deficientes drenajes y ausencia de cunetas.

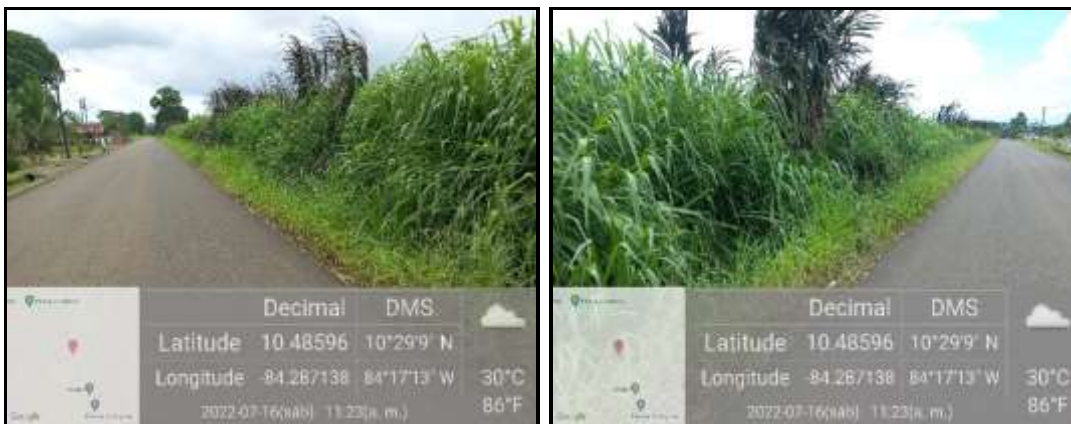
**Foto N.º. 108 Foto N.º.109**

En estas fotos se muestra la ausencia de mantenimiento de este camino, situación que va en perjuicio del pavimento y de la inversión realizada.

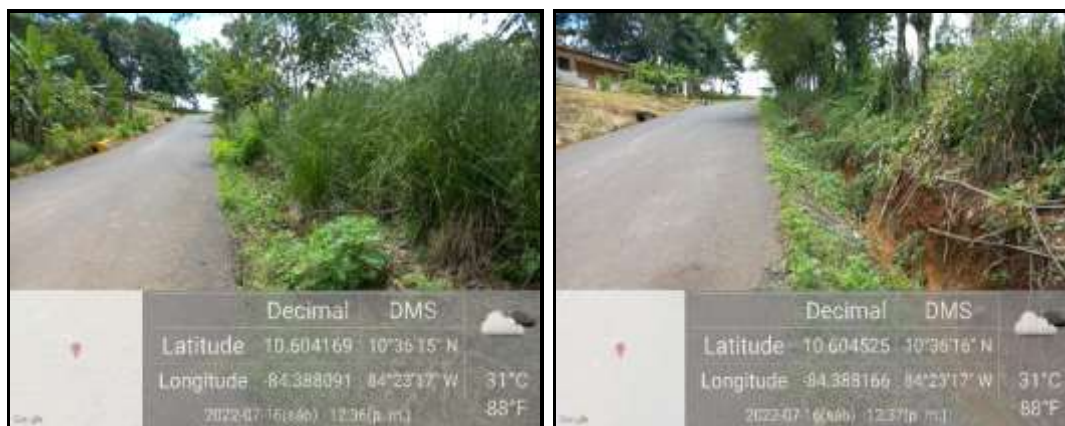
**Foto N.º. 112 Foto N.º.113**

En estas fotos se muestra la ausencia de cunetas sin revestir y presenta invasión por maleza y se observa erosión.

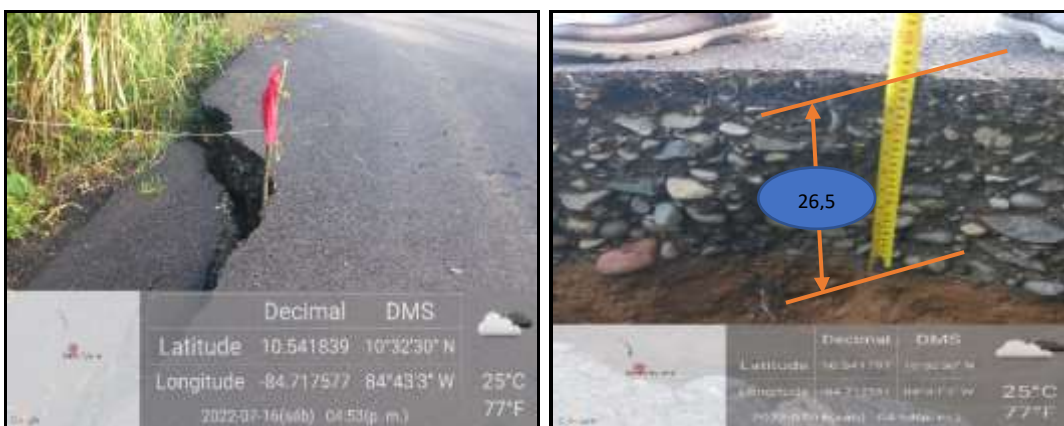
**Foto N.º. 124 Foto N.º. 125**

En la primera foto se observa un hundimiento por socavación del relleno lateral de la carretera al parecer por falta de sistema de drenaje apropiado. En la segunda foto se muestra aparente incumplimiento de los agregados de la base y de los espesores.

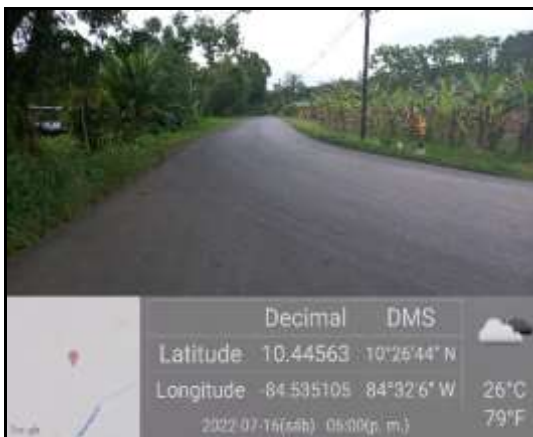
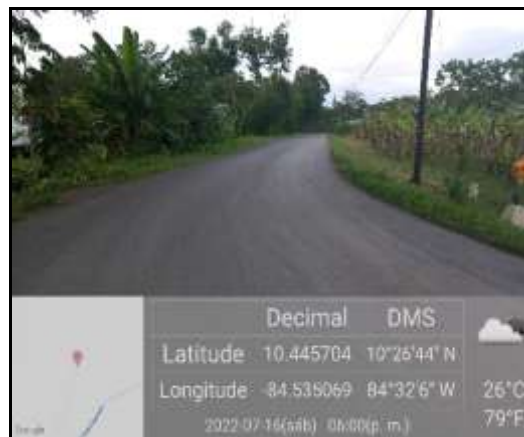
**Foto N.º. 131 Foto N.º. 132**

En ambas fotos se muestra la superficie de rueda sin daños aparentes y las cunetas, al día de la visita, con invasión de maleza y casi nulo el tránsito vehicular.

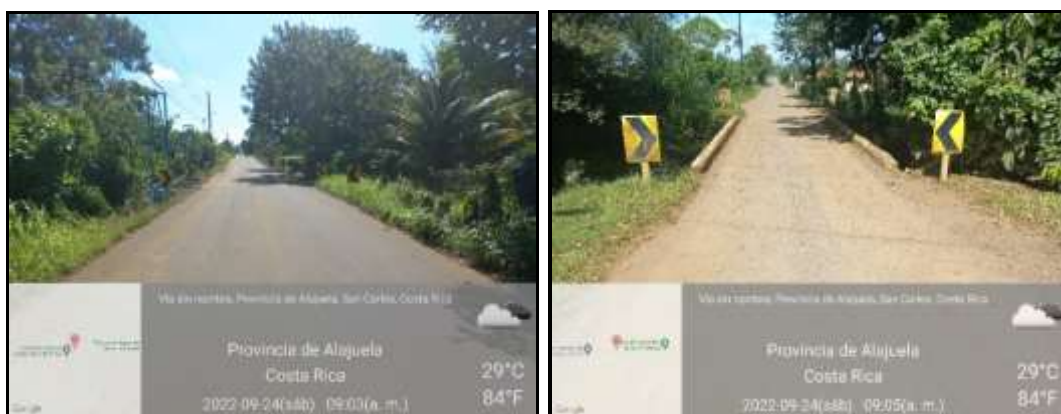
**Foto N.º. 137 Foto N.º. 138**

En la primera foto se muestra una panorámica del camino y en la segunda foto un puente angosto con escasa demarcación preventiva, no cuenta con barandas ni paso peatonal.

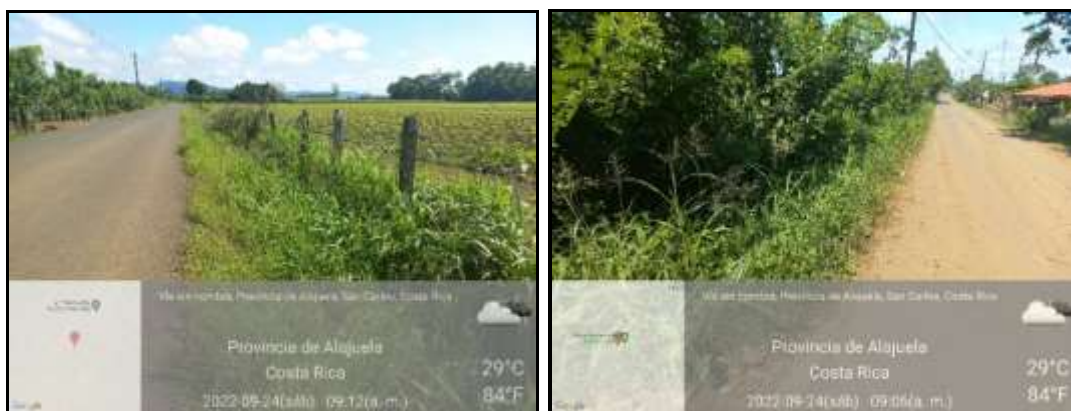
**Foto N.º. 139 Foto N.º. 140**

En ambas fotos se muestra la falta de mantenimiento en el sistema de drenajes (cunetas).
