**INFORME No. IAI-003-2019**

### **INFORME DE AUDITORÍA DE CARÁCTER ESPECIAL ACERCA DE LA CONSTRUCCIÓN DE VARIAS VIVIENDAS EN BARRIO CRISTO REY DE CIUDAD QUESADA**

**Marzo, 2019**

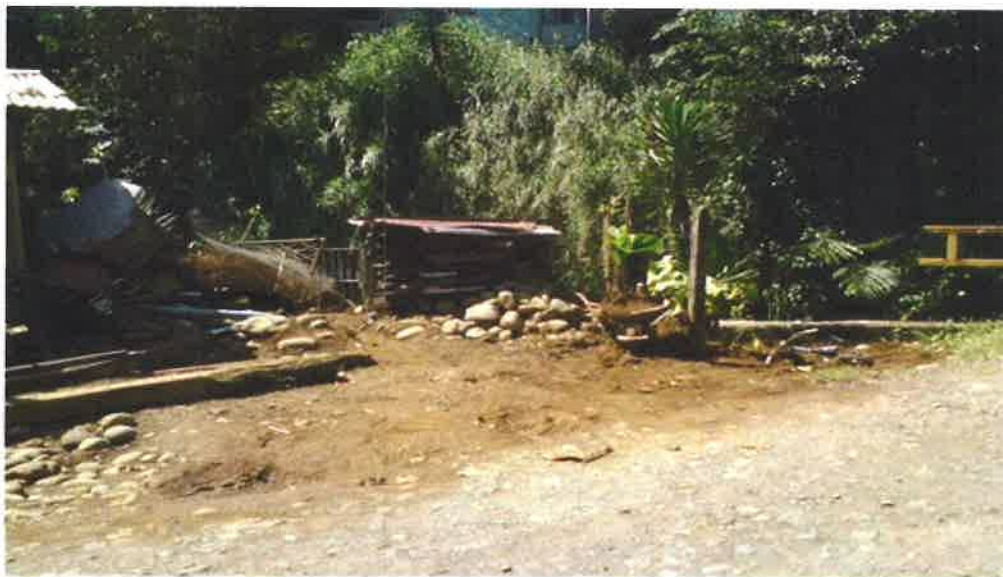
**Imagen N° 1**

- La existencia de casas sobre el talud protegido, a no más de tres metros de distancia del flujo del agua del río en período de verano, esta distancia fue corroborada por los funcionarios de la Auditoría Interna.
- Una especie de dique o protección del talud en la margen derecha de la quebrada conformado con piedras de río.
- En la zona donde se ubican las viviendas el vertido de aguas negras y grises se realiza directamente al flujo del río, no observan drenajes, ceniceros, trampas de grasa y tanques sépticos.

Construcciones cercanas al puente sobre la Quebrada San Pedro, del Barrio Cristo Rey de Ciudad Quesada,  
19 de enero de 2011, a las 10:46 a.m.

4.2.1 Tomar las acciones correspondientes para que sea atendida y priorizada por parte de la Administración Municipal, la situación de las viviendas ubicadas en el Barrio Cristo Rey de Ciudad Quesada, con el fin de normalizar y regular las situaciones expuestas en el punto 2.1 de este informe, para ello se deberá realizar un estudio que integre el criterio de profesionales de las disciplinas necesarias para que se detallen de manera pormenorizada las acciones o actividades que van a ejecutar los Departamentos respectivos, cuando dicho informe se elabore, en un plazo no mayor a tres meses calendario, se debe remitir a esta Auditoría Interna, oficio certificado adjuntando el citado informe. Asimismo, una vez implementadas las acciones o actividades contenidas en el estudio se deben remitir a la Auditoría Interna otro oficio certificado referente al cumplimiento de las diferentes acciones y actividades del estudio.

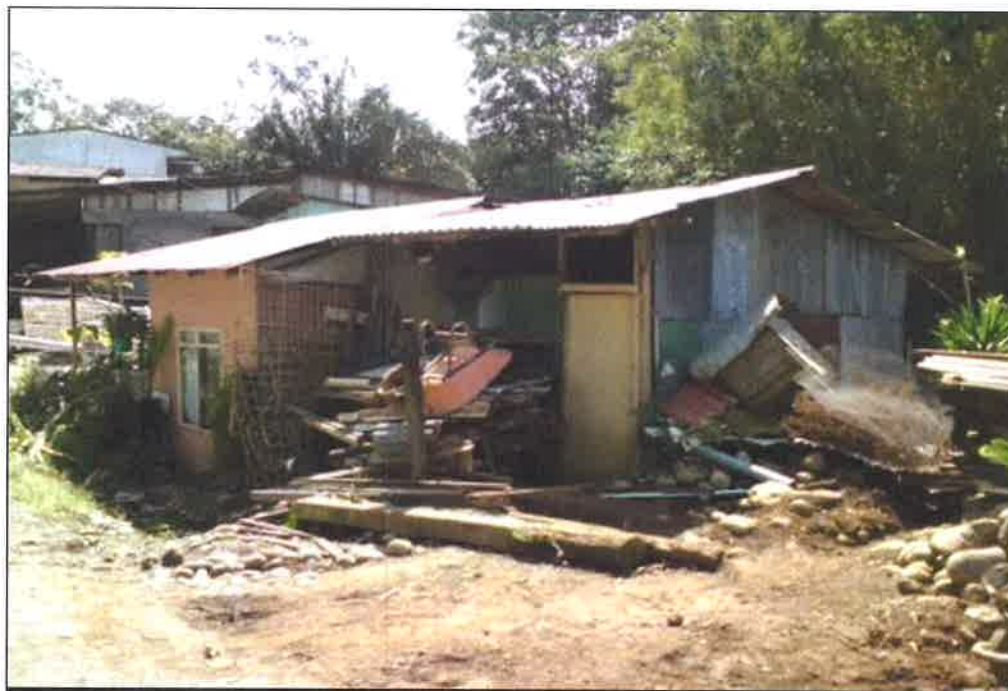
Construcciones cercanas al puente la Quebrada San Pedro, del Barrio Cristo Rey de Ciudad Quesada  
19 de enero de 2011, a las 10:46 a.m.

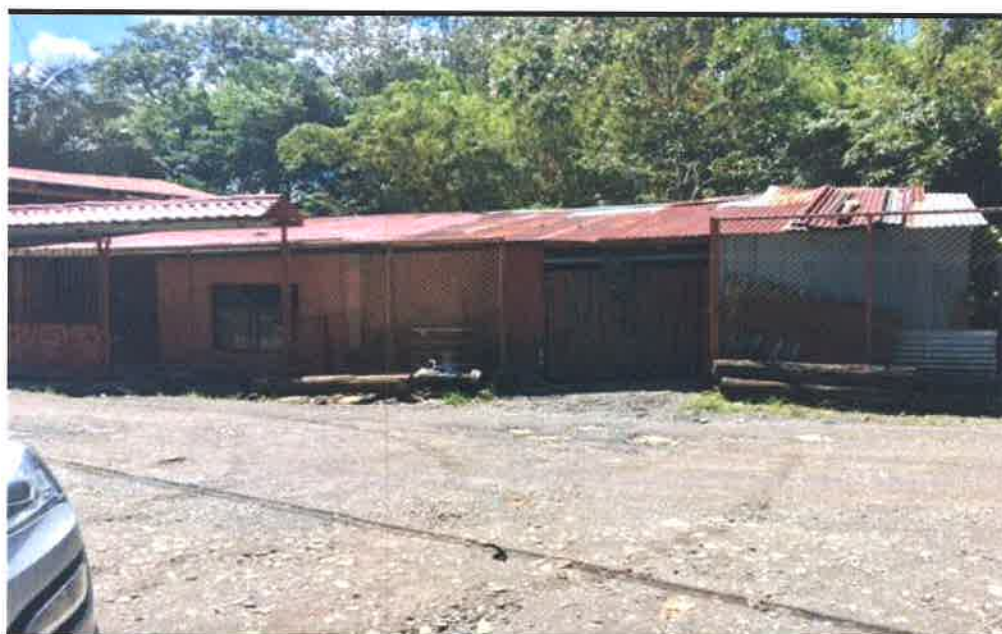
Construcciones cercanas al puente la Quebrada San Pedro, del Barrio Cristo Rey de Ciudad Quesada  
01 de febrero de 2018, a las 11:45 a.m.

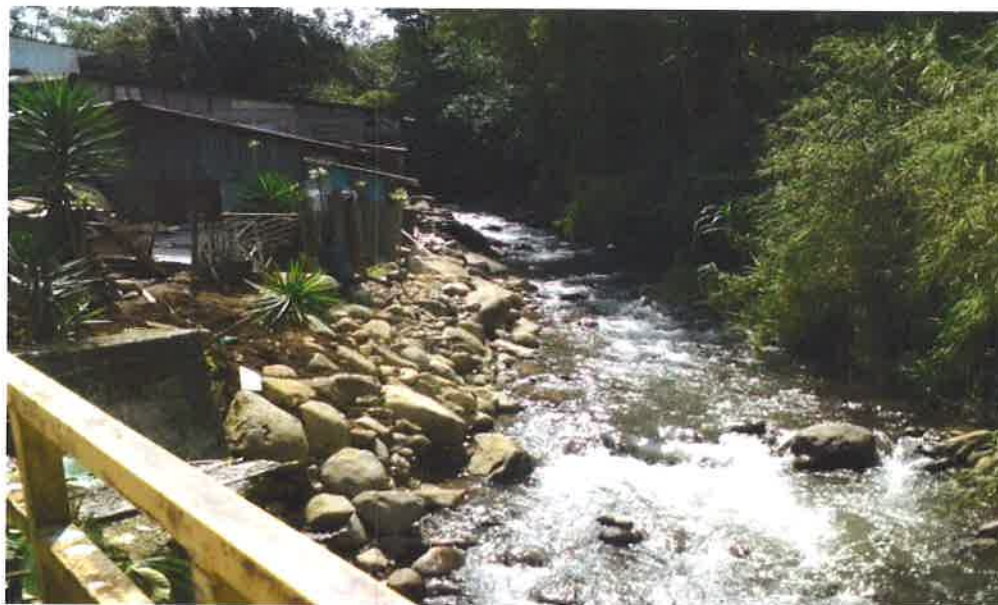
Construcciones cercanas al puente la Quebrada San Pedro, del Barrio Cristo Rey de Ciudad Quesada  
01 de febrero de 2018, a las 11:45 a.m.
