25 de noviembre de 2022  
**INFORME-MSCCM-AI-0007-2022**

## **MUNICIPALIDAD DE SAN CARLOS AUDITORÍA INTERNA**

### **INFORME-MSCCM-AI-0007-2022**

### **ESTUDIO ESPECIAL EFECTUADO EN RELACIÓN CON LOS RECURSOS INVERTIDOS POR LA MUNICIPALIDAD DE SAN CARLOS EN SU RED VIAL CANTONAL**

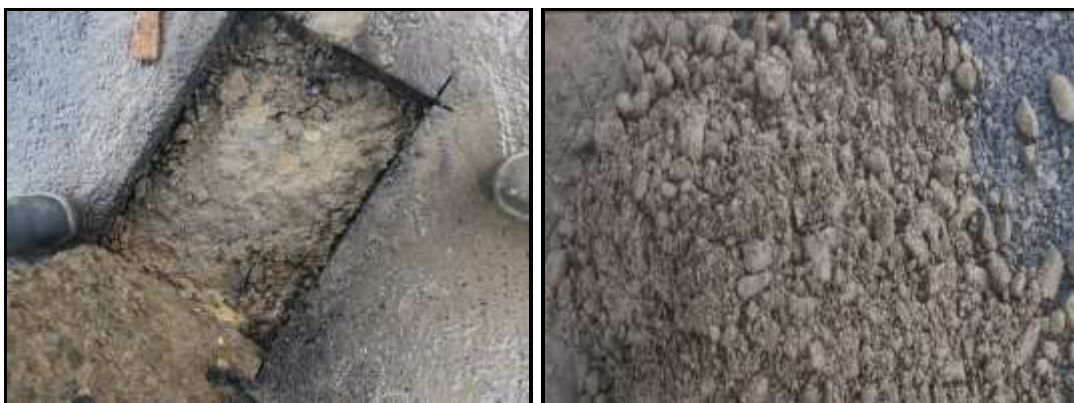
#### **2.5.1 Camino 2-10-823 Monte Ored:**

En este camino se contrató el material granular de subbase y base de 15 cm de espesor colocado y compactado, según CR-2010 y carpeta asfáltica de 4 cm de espesor. En el sondeo se determinó la colocación de una base de 22,5 cm de espesor, no hay subbase y el material se caracterizó como suelto de río arenoso y espesor de carpeta sana de 5 cm, tal y como se muestra a continuación:

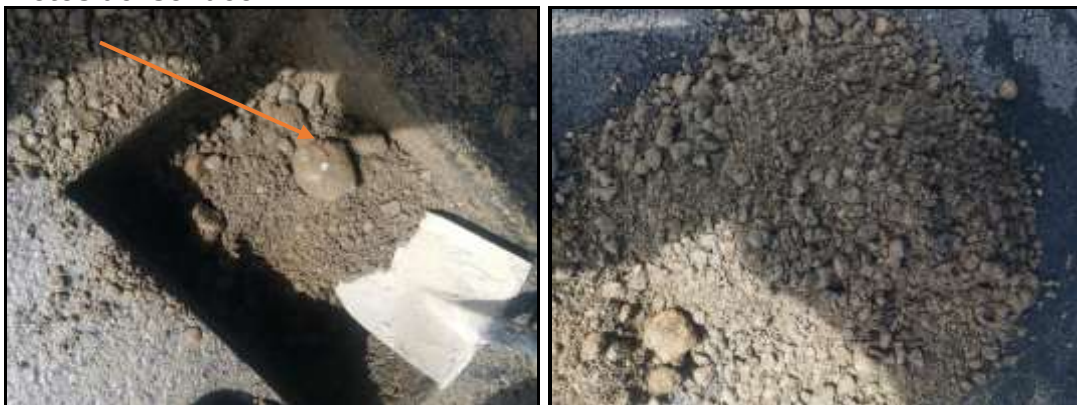
### Fotos del sondeo N.º 2

En este camino se contrató el material granular de subbase y base de 15 cm de espesor colocado y compactado, según CR-2010 y carpeta asfáltica de 4 cm de espesor. Por la longitud de este camino de 2 km intervenido el LANAMMEUCR realizó dos sondeos (#2 y #7 Tablas N°. 2 y N°. 3) de su informe. En el primer sondeo determinó la colocación de una base de 23 cm y en el segundo de 22 cm de espesor, en los dos sondeos no hay subbase y el material encontrado se caracterizó como suelto en el primer sondeo y en el segundo como medianamente compacto, ambos de río arenoso. Espesor de carpeta sana de 5 cm, en el segundo un espesor de 3,5 cm segregad, tal y como se muestra a continuación:

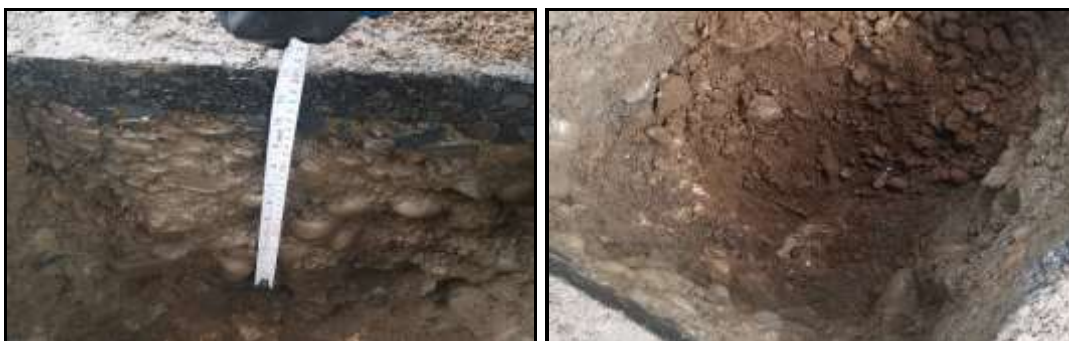
#### 2.5.3 Camino 2-10-124 Sucre Ron Ron

En este camino se contrató el material granular de subbase de 20 cm y base de 15 cm de espesor colocado y compactado, según CR-2010 y carpeta asfáltica de 5 cm de espesor. En el sondeo se determinó la colocación de una subbase de 10 cm y una base de 26 cm de espesor. El material de la subbase se caracterizó como material de río arenoso y piedras grandes y la base como medianamente compactado de río arenoso. El espesor de carpeta sana de 5 cm, tal y como se muestra a continuación:

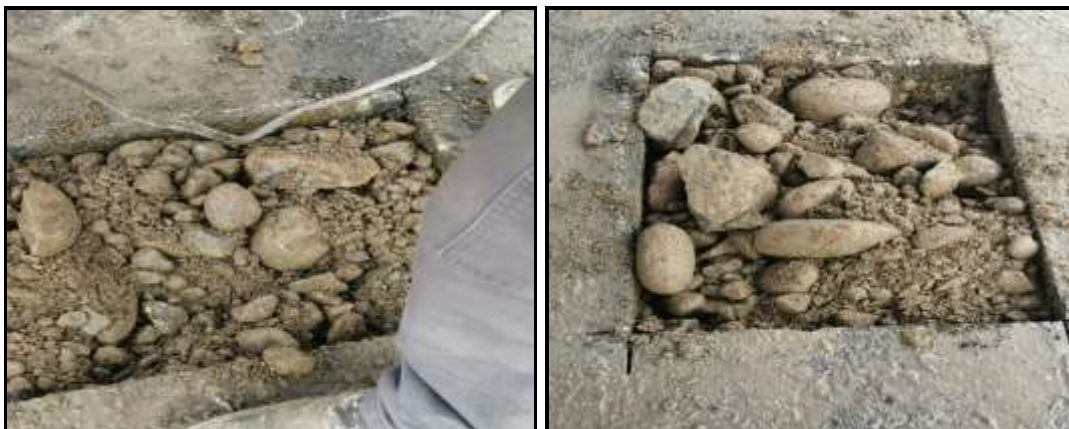
#### 2.5.4 Camino 2-10-03 Colón

El monto total invertido fue de ₡52.801.728,96 en una longitud de 722 m. En este camino se contrató el material granular de subbase de 20 cm y base de 15 cm de espesor colocado y compactado, según CR-2010 y carpeta asfáltica de 5 cm de espesor. En el sondeo el LANAMMEUCR determinó que no había colocación de material de base ni subbase. El material encontrado en un espesor de 22 cm lo caracterizó como material de río con piedras grandes, medianamente compacta, gris oscuro. El espesor de carpeta sana de 5 cm, tal y como se muestra a continuación:

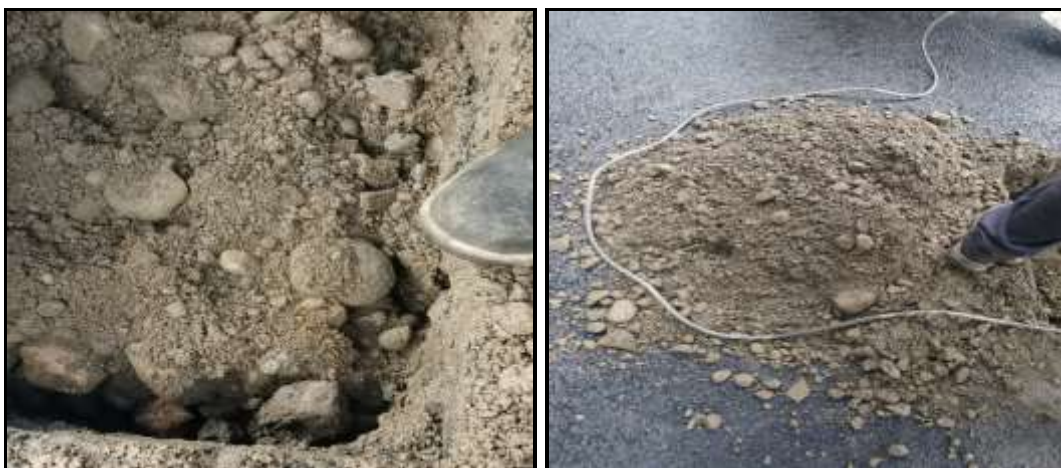
### **2.5.5 Camino 2-10-237 Altos La Llanada**

En este camino se contrató el material granular de subbase de 15 cm y base de 10 cm de espesor colocado y compactado, según CR-2010 y carpeta asfáltica de 4 cm de espesor. En el sondeo el LANAMMEUCR determinó la colocación una subbase de 10 cm y una base de 15 cm de espesor. El material de subbase y base se caracterizó como gris oscuro medianamente compactado de río arenoso. El espesor de carpeta sana de 5 cm, tal y como se muestra a continuación:

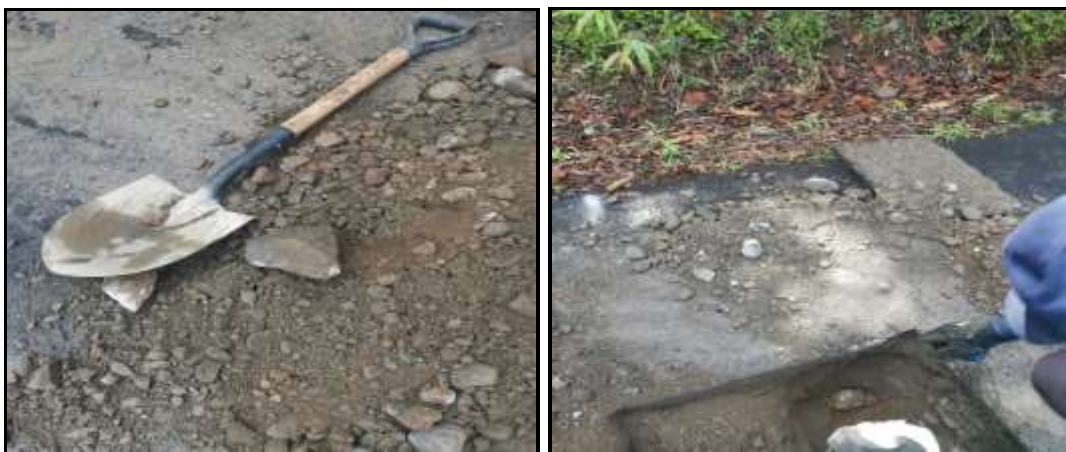
### **2.5.6 Camino 2-10-135 Calle Damas la Palmera**

En este camino se contrató el material granular de subbase de 25 cm y base de 15 cm de espesor colocado y compactado, según CR-2010 y carpeta asfáltica de 5 cm de espesor. En el sondeo el LANAMMEUCR determinó la colocación de una subbase de 21 cm y una base de 15 cm de espesor. El material de la subbase se caracterizó como de río arenoso con piedras grandes gris oscuro y la base gris oscuro medianamente compactada de río arenoso. El espesor de carpeta sana de 5 cm, tal y como se muestra a continuación:

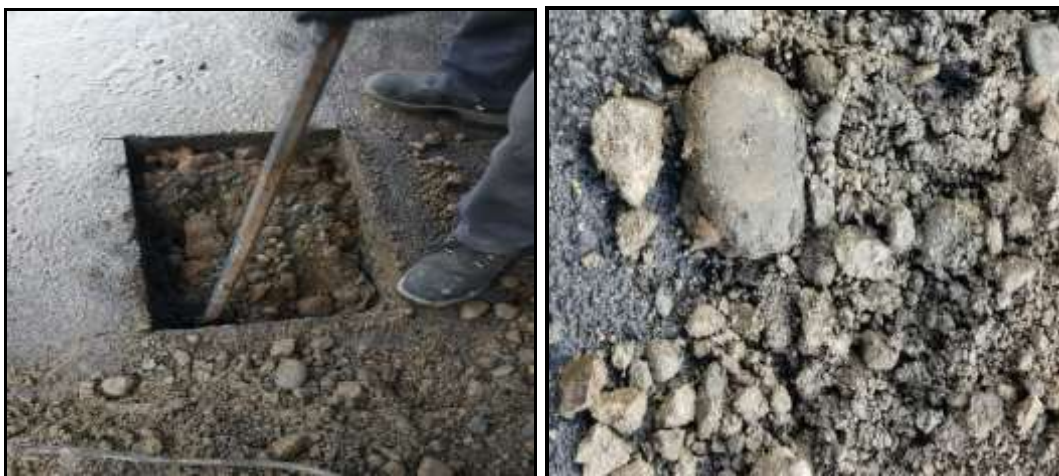
### 2.5.7 Camino 2-10-132 La Tesalia (4+520 a 5+220)

En este camino no se contrató el material granular de subbase, únicamente se contrató la base con un espesor de 25 cm colocado y compactado, según CR-2010 y carpeta asfáltica de 4 cm de espesor. En el sondeo el LANAMMEUCR determinó la colocación de una base de 10 cm de espesor y se encontró lo que el Laboratorio señala como una subbase con espesor de 9 cm. El material de base se caracterizó como granular, medianamente compacta, gris. El espesor de carpeta sana de 5 cm, tal y como se muestra a continuación:

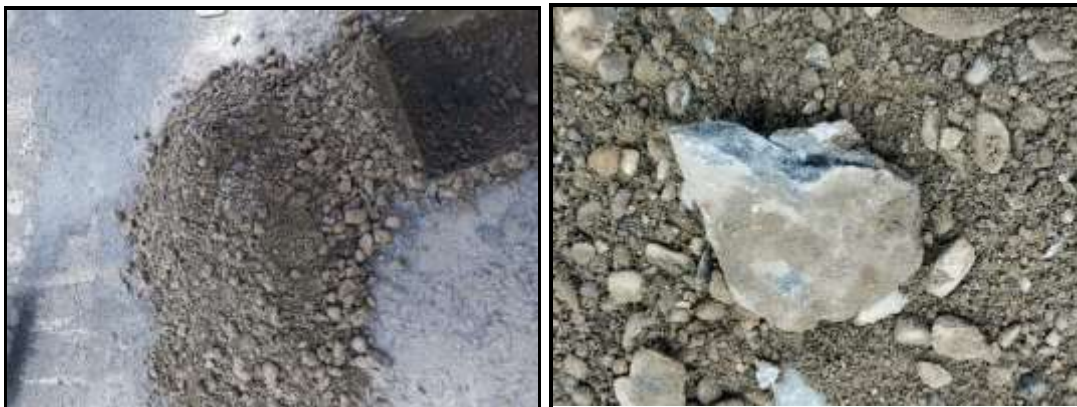
**Fotos del sondeo N.º 1**

gris oscuro, material de río arenoso. El espesor de carpeta sana de 4 cm, tal y como se muestra a continuación:

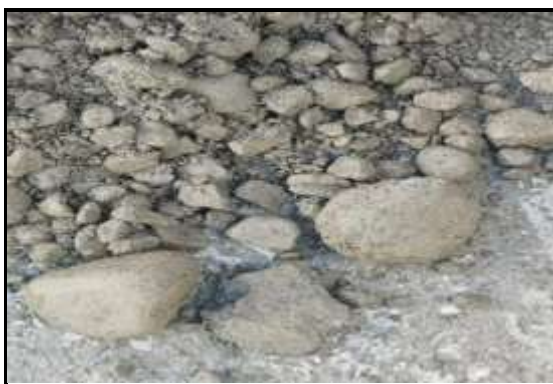
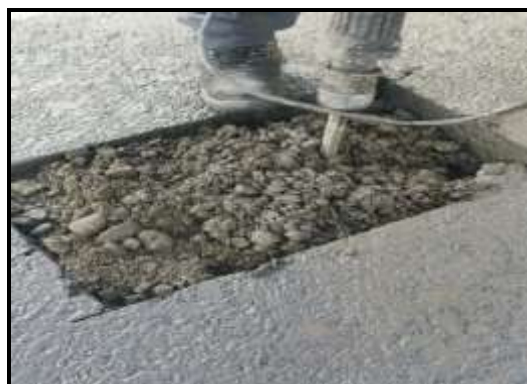
**2.5.9 Camino 2-10-651 Santa Fe Aguas Zarcas**

En este camino se contrató el material granular de subbase en un espesor de 20 cm y una base con un espesor de 15 cm, colocado y compactado, según CR-2010 y carpeta asfáltica de 4 cm de espesor. En el sondeo el LANAMMEUCR determinó la colocación de subbase de 15 cm, con material suelto, gris oscuro, de río arenoso. Una base de 22 cm y caracterizó el material como granular, suelto, gris oscuro, de río arenoso. El espesor de carpeta sana de 4 cm, tal y como se muestra a continuación:

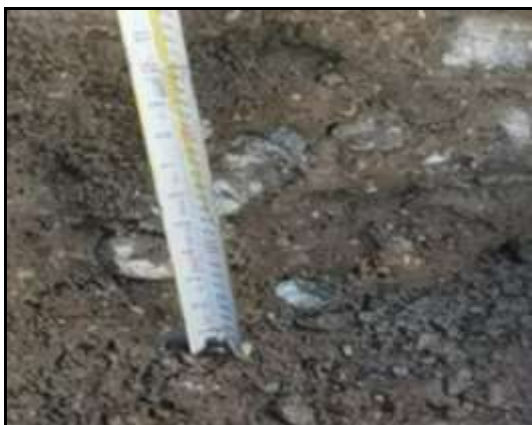
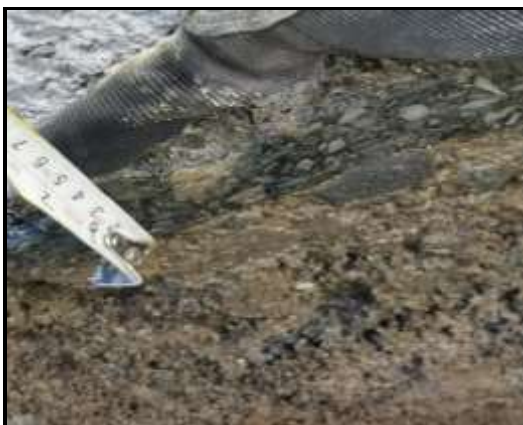
#### **2.5.10 Camino 2-10-739 Concepción la Palmera**

En este camino no se contrató el material granular de subbase, una base con un espesor de 20 cm, colocado y compactado, según CR-2010 y carpeta asfáltica de 4 cm de espesor. En el sondeo el LANAMMEUCR determinó la colocación de material en un espesor de 18 cm medianamente compacta, gris oscuro, de río arenoso. Una base con espesor de 13 cm granular, suelta, gris oscuro, material de río arenoso. El espesor de carpeta sana de 3 cm, tal y como se muestra a continuación:

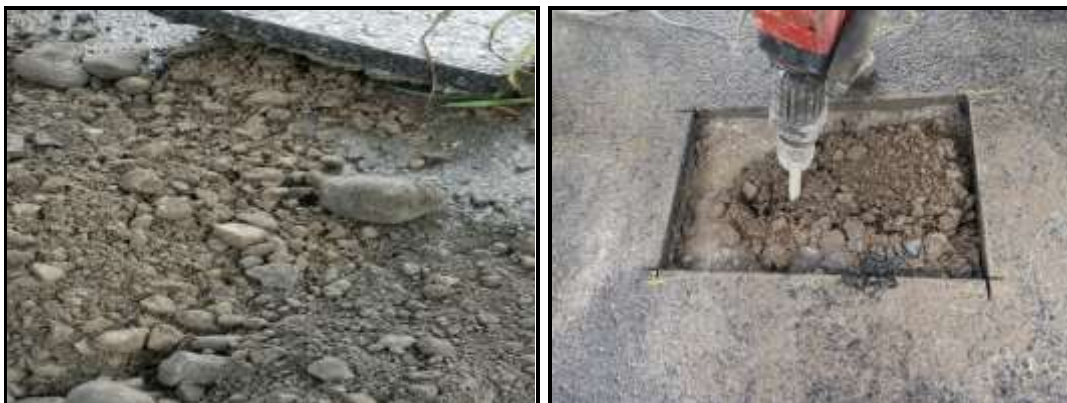
#### **2.5.11 Camino 2-10-229 La Tesalia San Luis**

El monto total invertido fue de ₡93.554.816,63 en una longitud de 1280 m. En este camino se contrató el material granular de subbase y de base con un espesor de 15 cm, colocado y compactado, según CR-2010 y una carpeta asfáltica de 4 cm de espesor. En el sondeo el LANAMMEUCR determinó la colocación de material de subbase con un espesor de 20 cm, con material medianamente compacta, gris oscuro, de río arenoso. Una base con espesor de 20 cm granular, gris oscuro, medianamente compacta, material de río arenoso. El espesor de carpeta sana de 3 cm, tal y como se muestra a continuación:

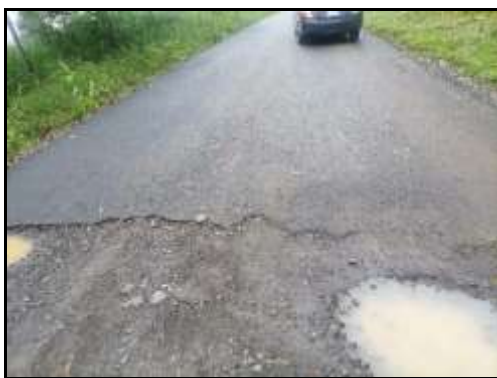
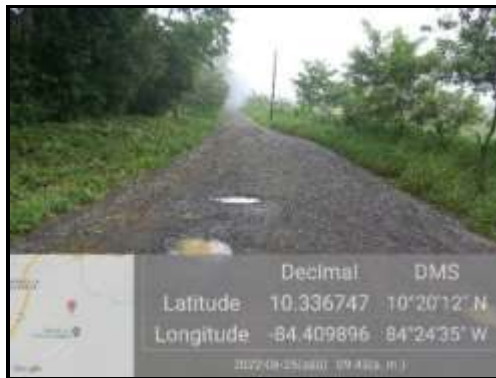
**Foto 1: Foto 2:**

Final del asfaltado y continua en lastre. No se observó población.

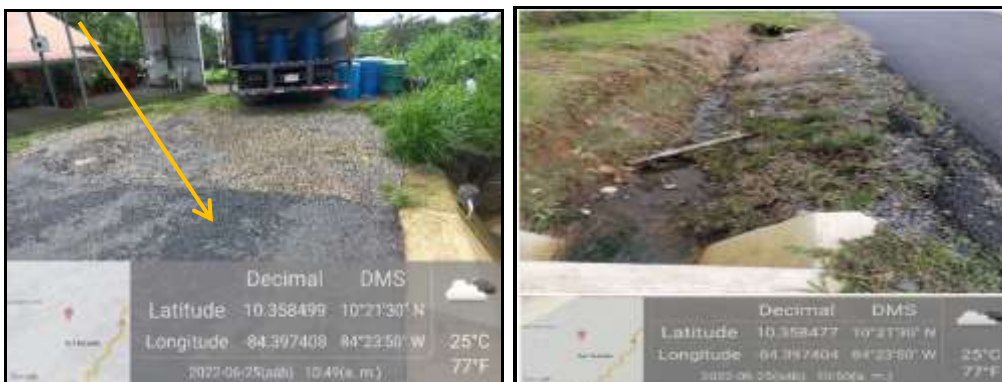
**Foto No. 10 Foto No. 11**

En la Foto No. 10 se observa acabado irregular de la carpeta y sin concordancia con el drenaje, mientras en la Foto No.11 se observa tramos de cunetas sin revestir en medio de tramos revestidos.

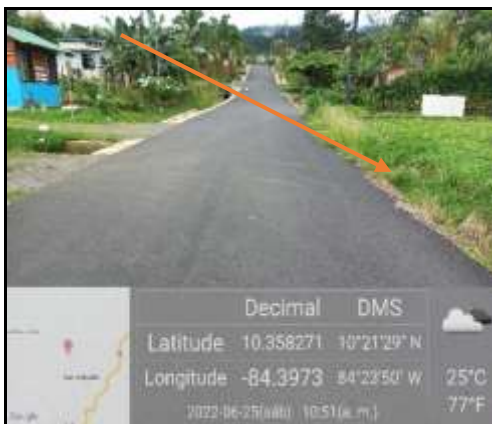
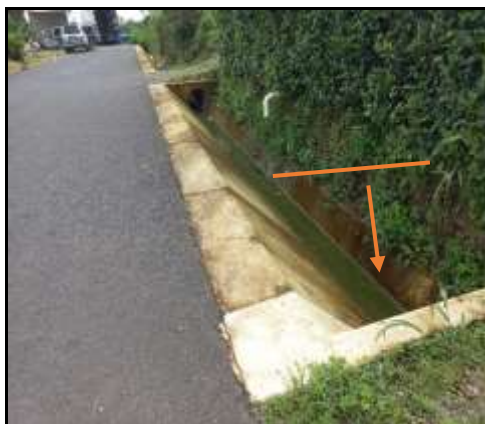
**Foto No.12 Foto No.13**

En la Foto No. 12 se observa drenaje con exceso de maleza y en Foto No. 13 se observa canal de considerable profundidad sin ninguna protección para el peatón y los vehículos.

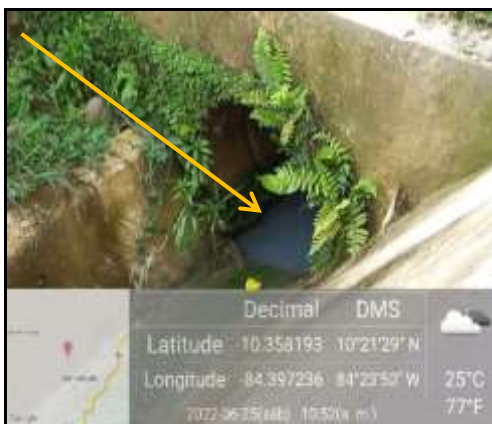
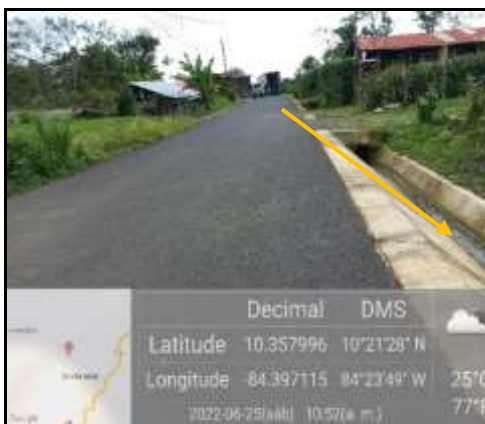
**Foto No. 14 Foto No. 15**

En la Foto No. 14 se observa agua jabonosa estancada en la Foto No. 15 se aprecia la falta de aceras y el canal revestido sin ninguna protección para los peatones.

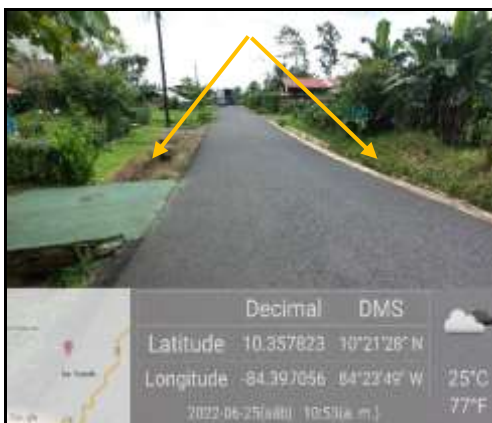
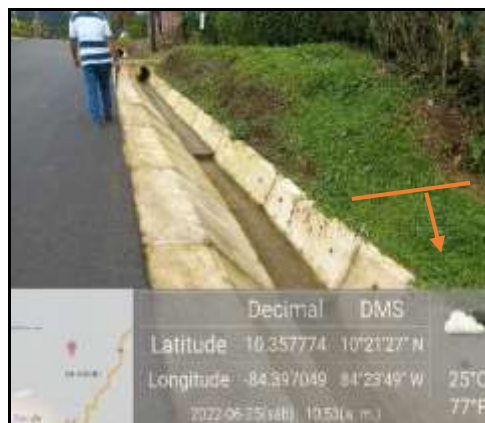
**Foto No. 16 Foto No. 17**

En la Foto No. 16 se observa drenajes heterogéneos, cunetas revestidas y en tierra. En la Foto No. 17 la falta de aceras y la profundidad de la cuneta revestida no siendo esta la más crítica.

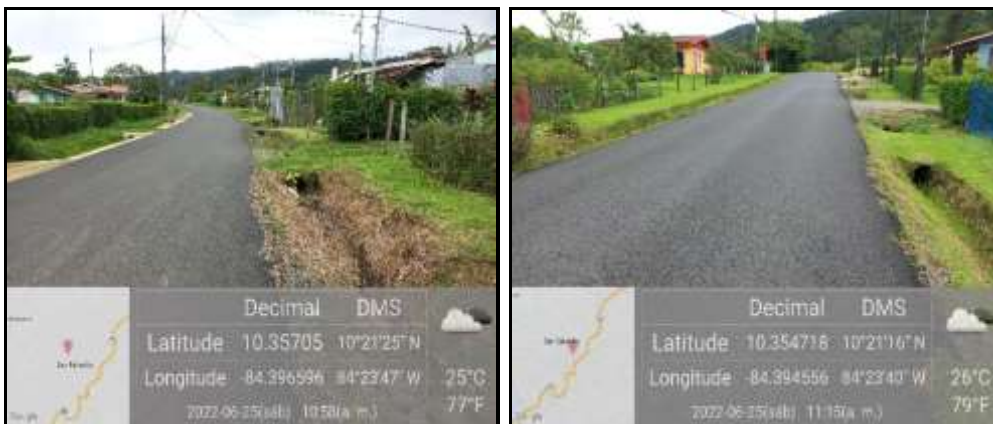
**Foto No.18 Foto No. 19**

En ambas imágenes se aprecia por una parte la falta de drenajes revestidos que protejan la estructura de pavimento y por otra el buen estado de la carpeta.

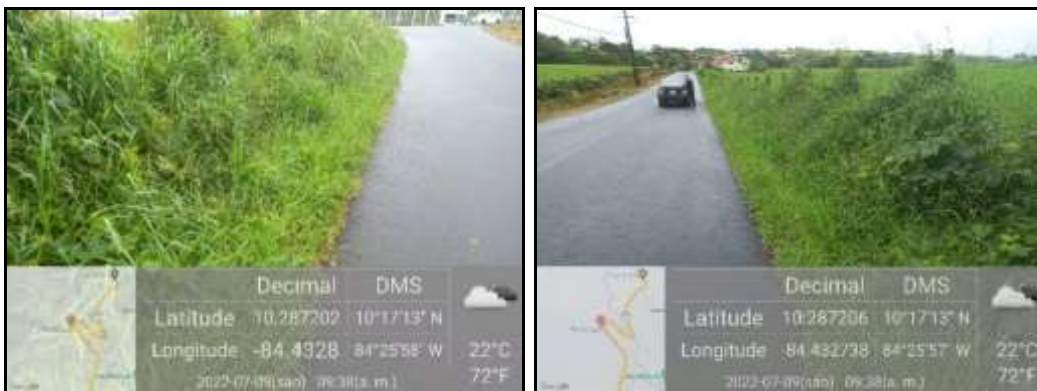
**Foto N.º. 31 Foto N.º. 32**

Se observó el día de la visita las cunetas con exceso de maleza por falta de un mantenimiento rutinario.

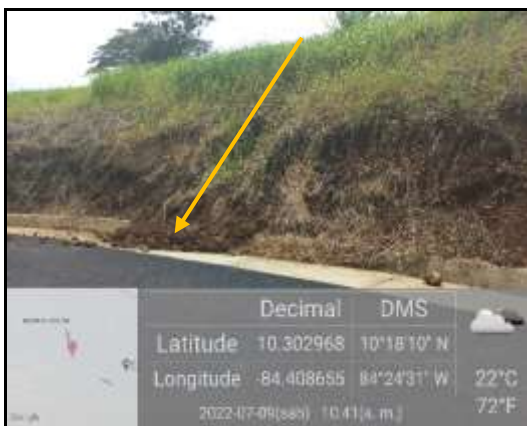
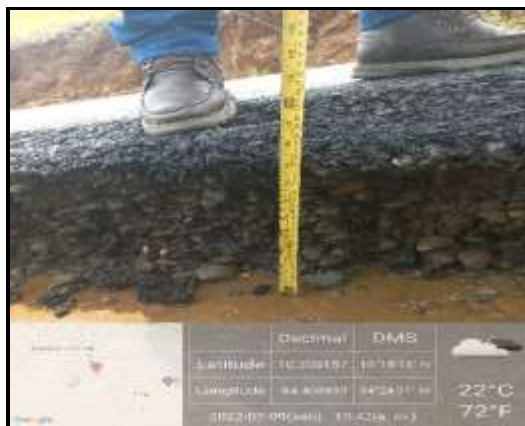
**Foto N.º 52 Foto N.º 53**

El día de la visita se observó colapso de taludes que obstruyen la cuneta. En otro tramo se observó posible incumplimiento de espesores de la subbase y base del pavimento.

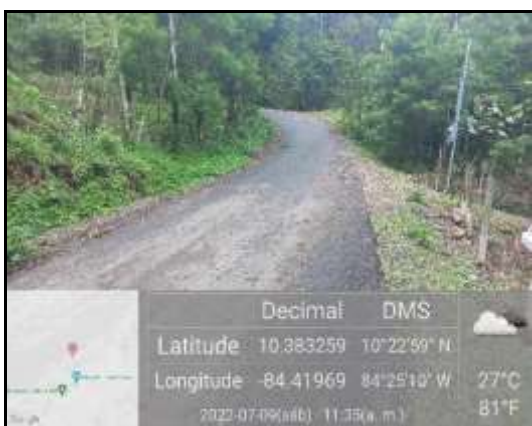
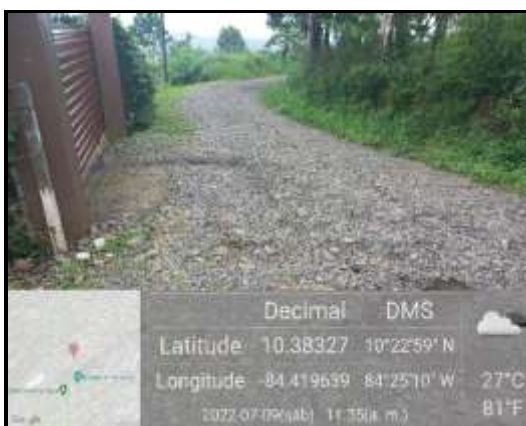
**Foto N.º. 56 Foto N.º. 57**

El día de la visita se observó en este camino sin tránsito Final del pavimento, continúa camino en lastre

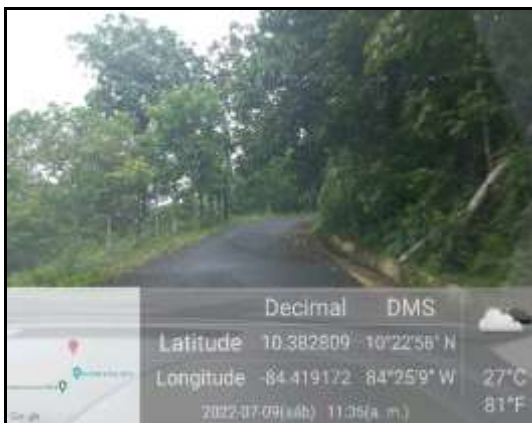
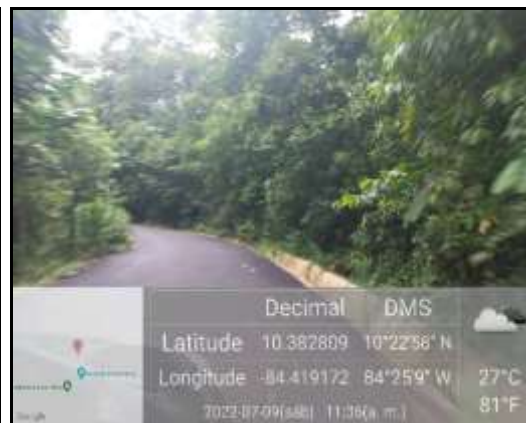
**Foto N.º. 58 Foto N.º. 59**

En estas fotos se muestra el día de la visita zona de baja densidad poblacional y por lo tanto bajo flujo vehicular.

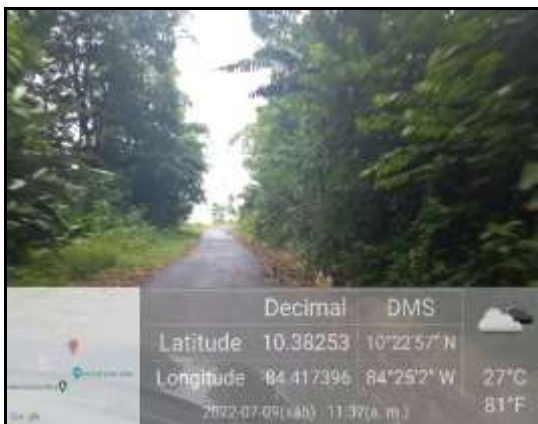
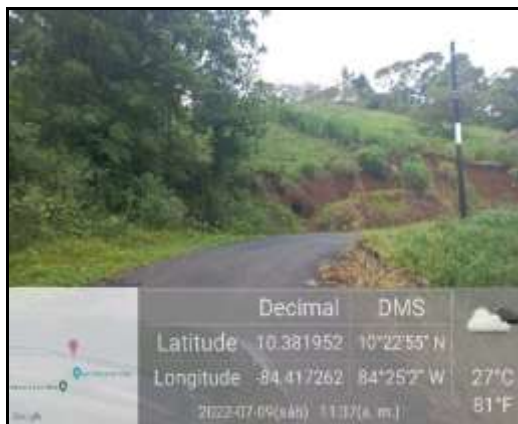
**Foto N.º. 60 Foto N.º. 61**

En estas fotos se observa la falta de mantenimiento, cunetas obstruidas y taludes colapsados.

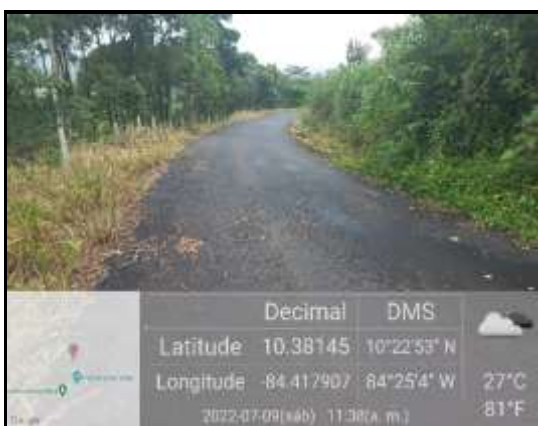
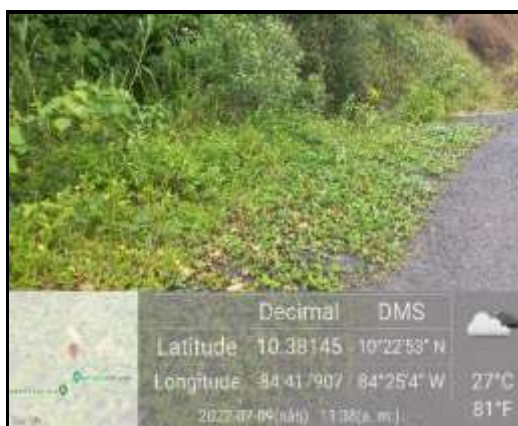
**Foto N.º. 62 Foto N.º. 63**

En ambas fotos se aprecia la falta de mantenimiento de la inversión.

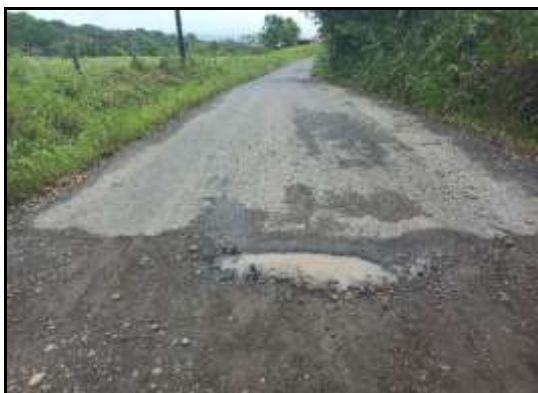
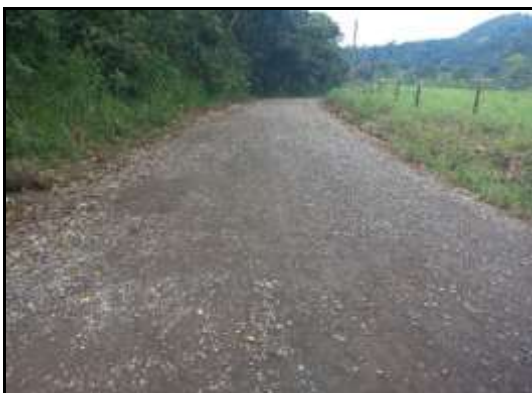
**Foto N.º. 64 Foto N.º. 65**

Final del camino intervenido con mezcla asfáltica. Continúa el camino en lastre no se observa población.

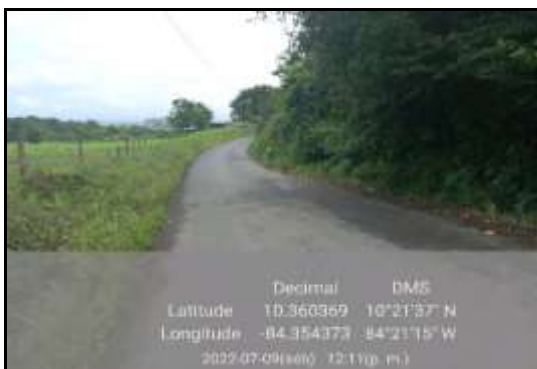
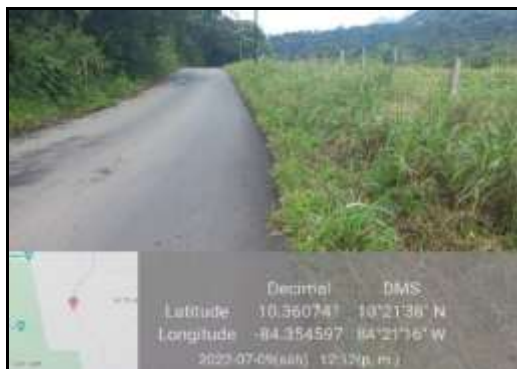
**Foto N.º. 66 Foto N.º.67**

En ambas fotos se observa la baja densidad poblacional, así como la falta de mantenimiento de los drenajes.

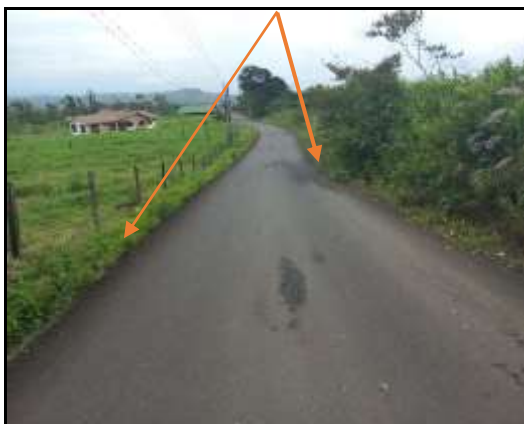
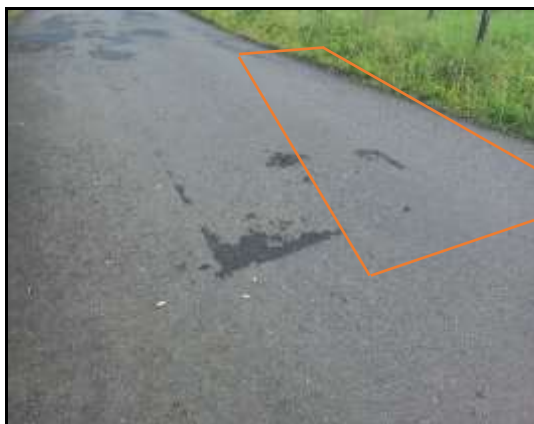
**Foto N.º. 72 Foto N.º. 73**

Se observa el exceso de maleza que invade el camino Se muestra un bache en la carpeta asfáltica.

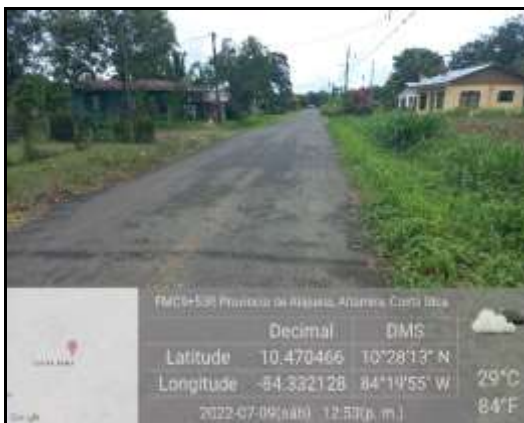
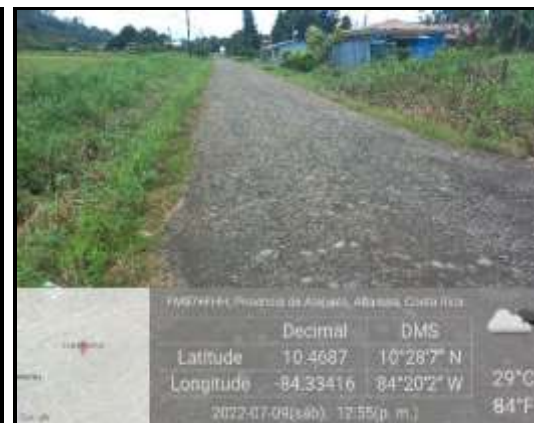
**Foto N.º. 76 Foto N.º. 77**

Se muestra en ambas fotos la transición entre lastre y carpeta asfáltica.

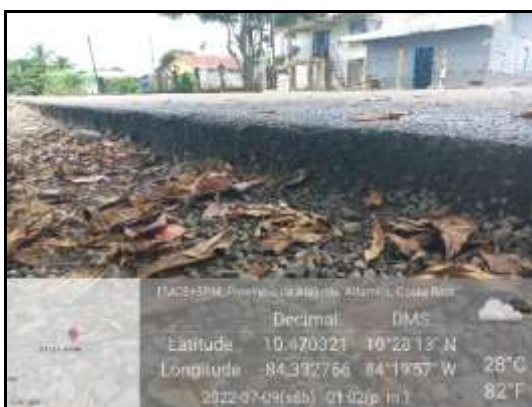
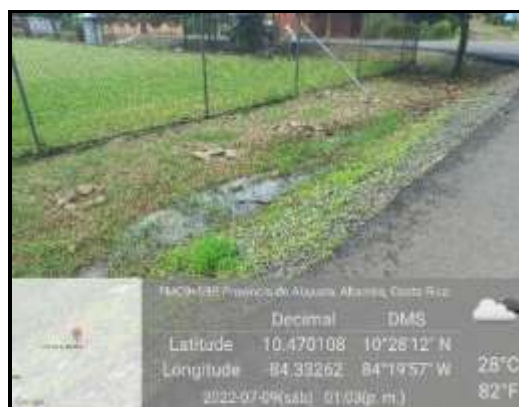
**Foto N.º. 82 Foto N.º. 83**

En la foto N.º. 82 se observa el espesor del pavimento que debe ser de 39 cm sin contar la superficie de lastre existente y en la foto N.º. 83 se aprecia agua estancada lo que pone en riesgo la salud de los pobladores.

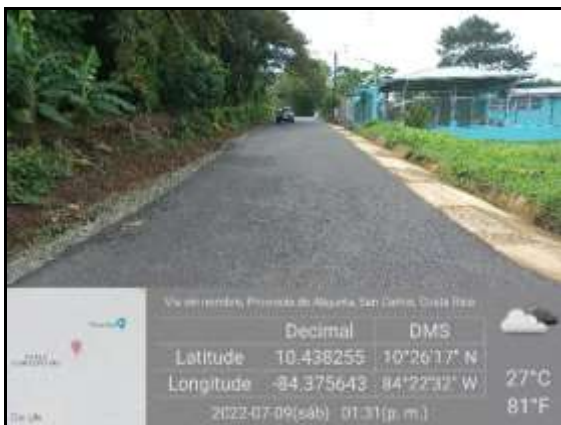
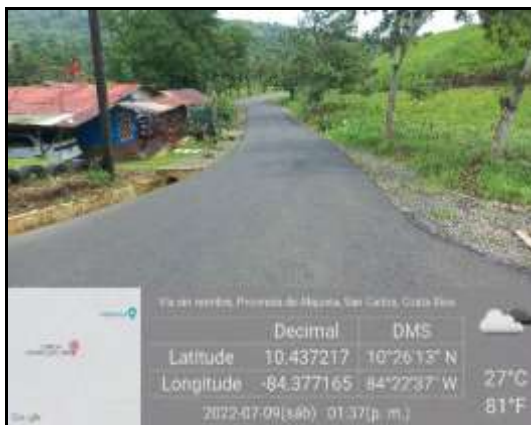
**Foto N.º 86 Foto N.º 87**

Foto N.º 86 frente a la escuela del lugar y la Foto N.º 87 que muestra otro sector intervenido.

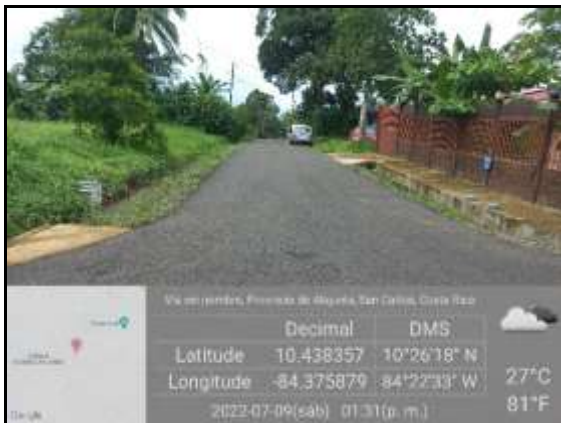
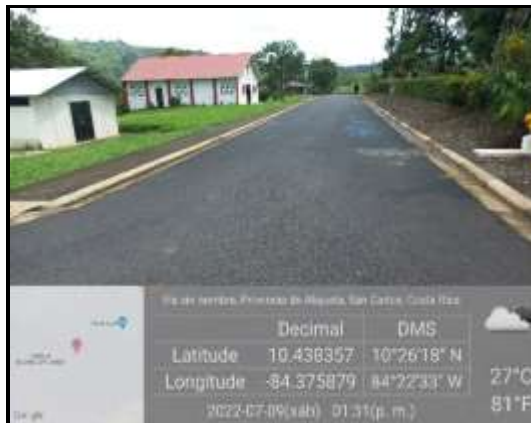
**Foto N.º 88 Foto N.º 89**

En ambas fotos se muestra la diversidad de cunetas y en otros no se tiene cunetas.

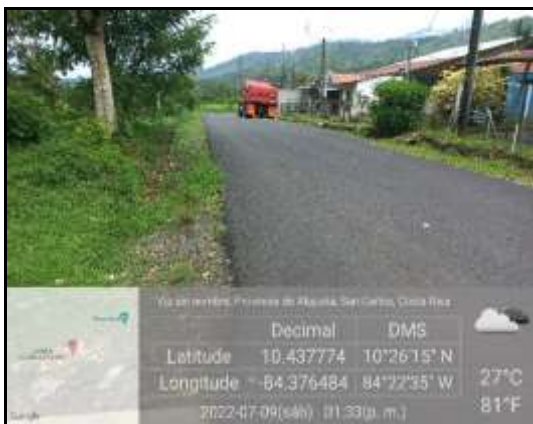
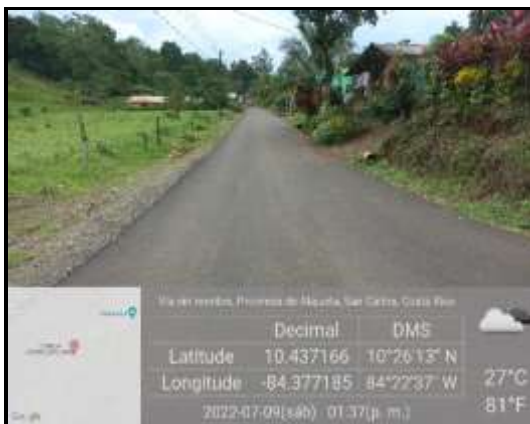
**Foto N.º. 90 Foto N.º. 91**

En diferentes tramos de la intervención se muestra cunetas en tierra sin conformar.

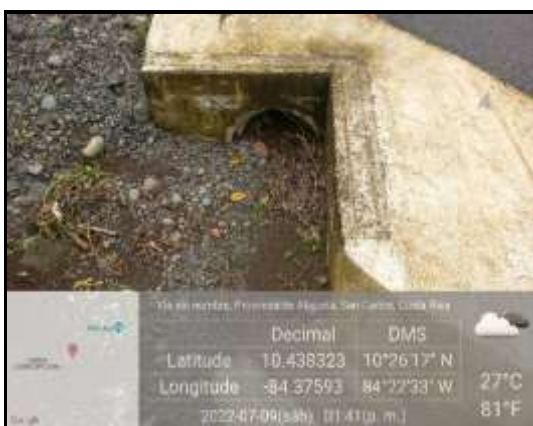
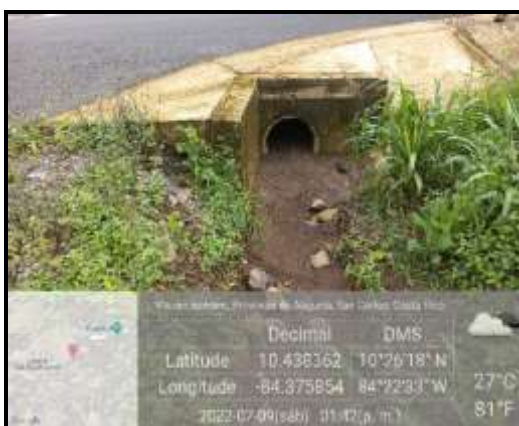
**Foto N.º. 92 Foto N.º. 93**

En estas fotos se muestra alcantarillas con sedimentos que reducen su capacidad de funcionamiento y evidencian su falta de limpieza y mantenimiento.

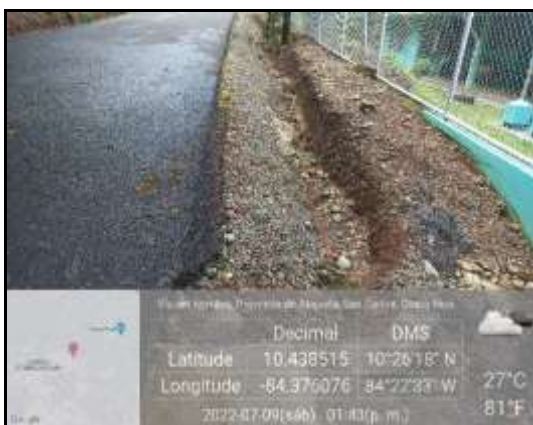
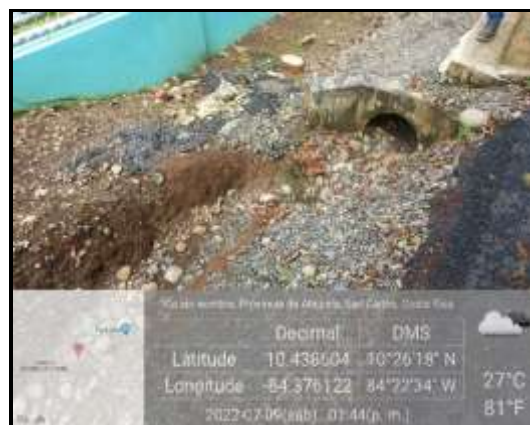
**Foto N.º. 94 Foto N.º. 95**

En estas fotos se muestra, frente a la escuela de ese lugar, la cuneta sin revestir con signos de erosión y la alcantarilla obstruida parcialmente con sedimentos.

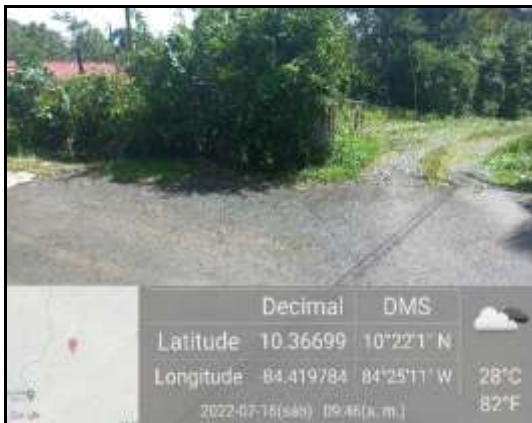
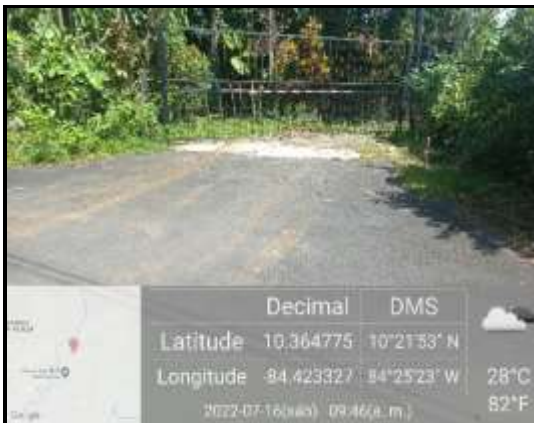
**Foto N.º. 96 Foto N.º.97**

En ambas fotos se muestra el final del camino, calle sin salida y acceso a 2 propiedades privadas.

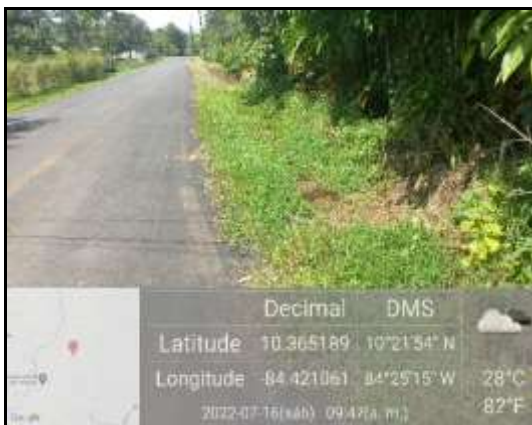
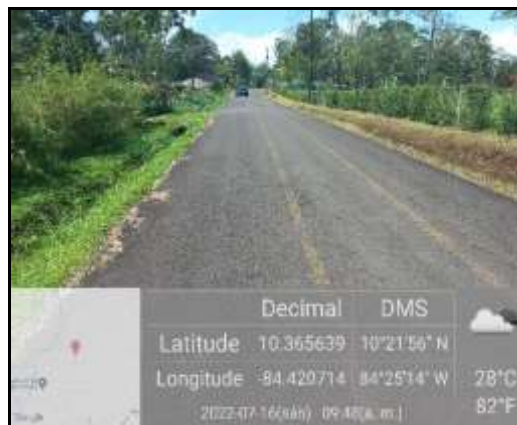
**Foto N.º. 98 Foto N.º.99**

En estas fotos se muestra drenajes obstruidos y bordillo cubierto por suelo y vegetación.

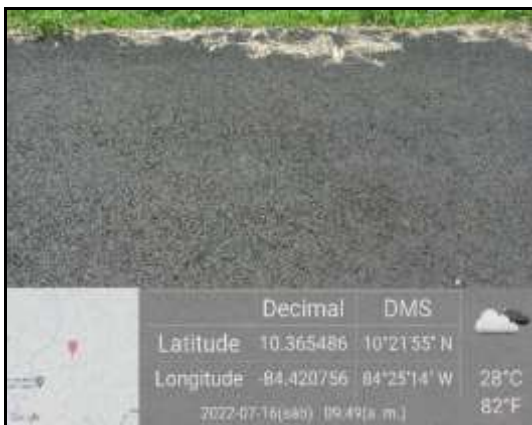
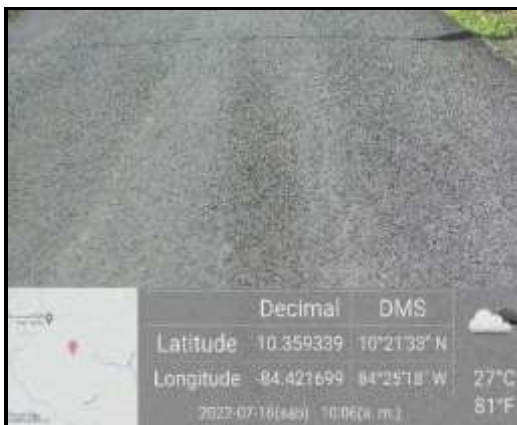
**Foto N.º. 100 Foto N.º.101**

En diferentes tramos del camino se observó superficie con desprendimiento prematuro de los agregados, a pesar del escaso tránsito que tiene ese camino.

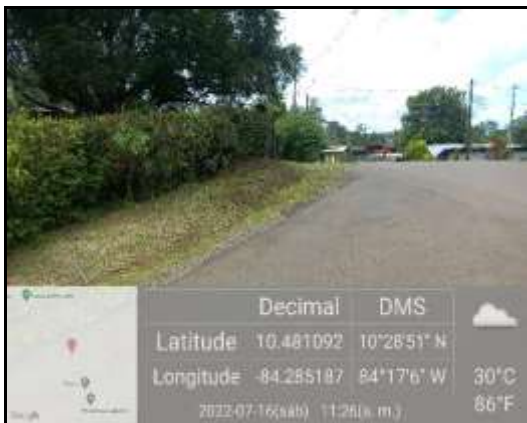
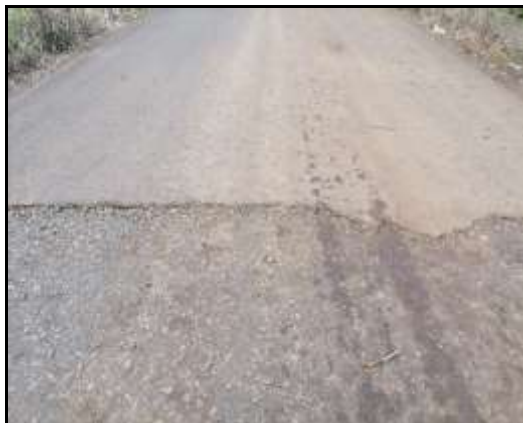
**Foto N.º. 102 Foto N.º.103**

Primera foto muestra el inicio del proyecto, intersección con camino 2-10-057. Segunda foto muestra el final del proyecto y continua en superficie de lastre.

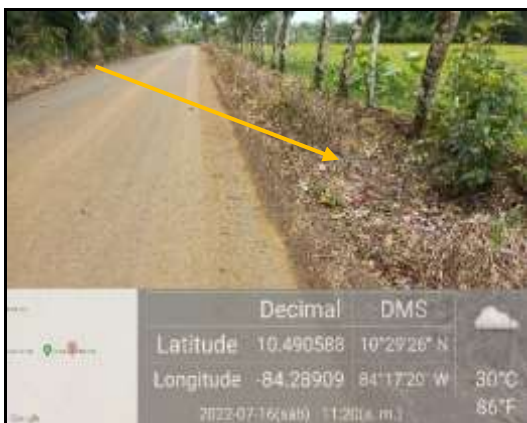
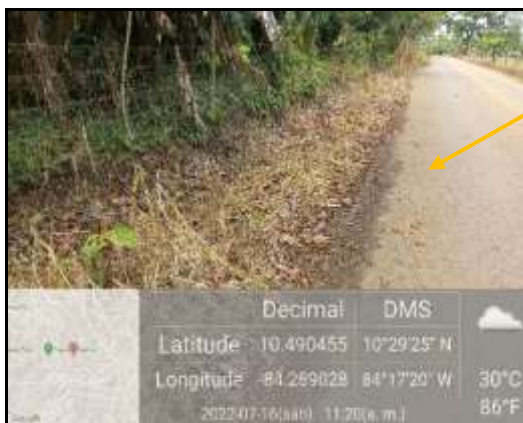
**Foto N.º. 104 Foto N.º.105**

En ambas fotos se muestra la ausencia de conformación adecuada de cunetas en donde la escorrentía esta invadiendo el pavimento.

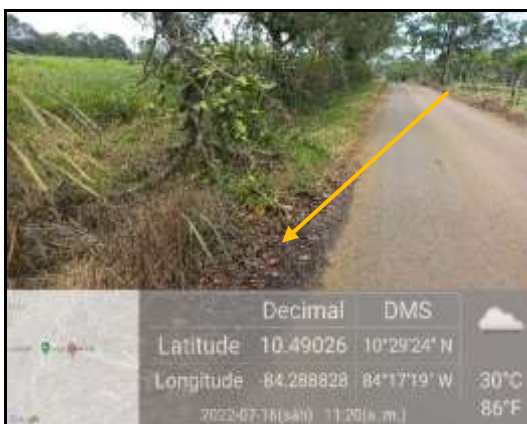
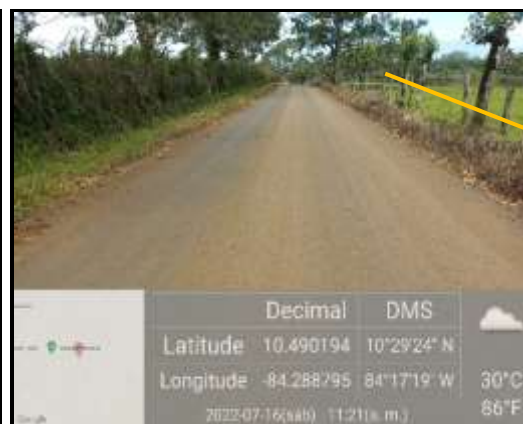
**Foto N.º. 106 Foto N.º.107**

En otro tramo del camino se observó invasión de tierra y maleza, lo que va en detrimento de su vida útil.

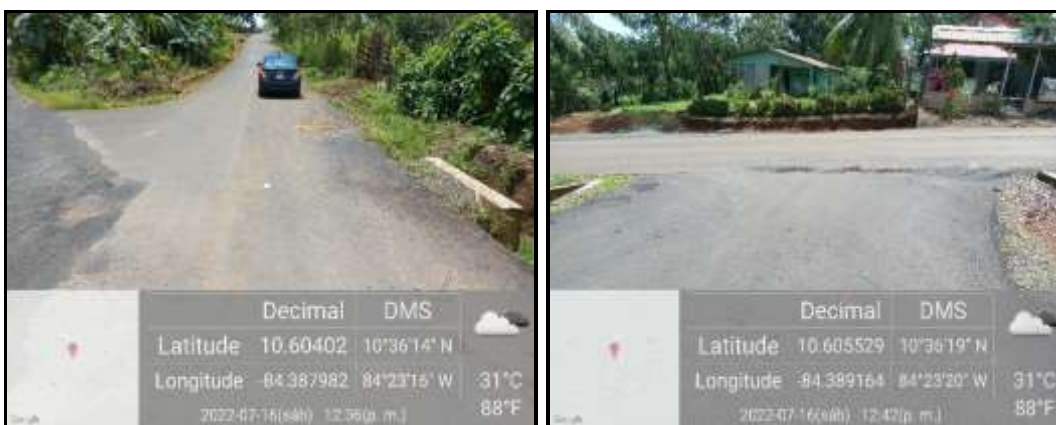
**Foto N.º. 110 Foto N.º.111**

En estas fotos se observan diferentes extremos de los tramos asfaltados, el cual se realizó en diferentes secciones.

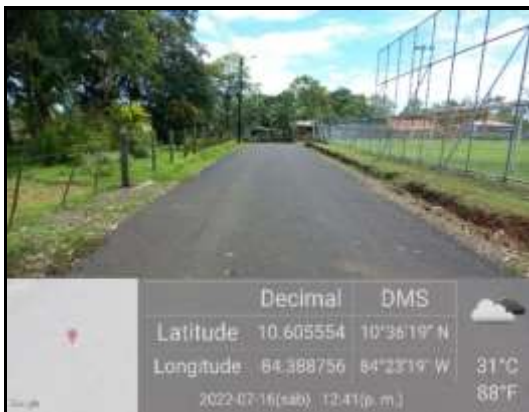
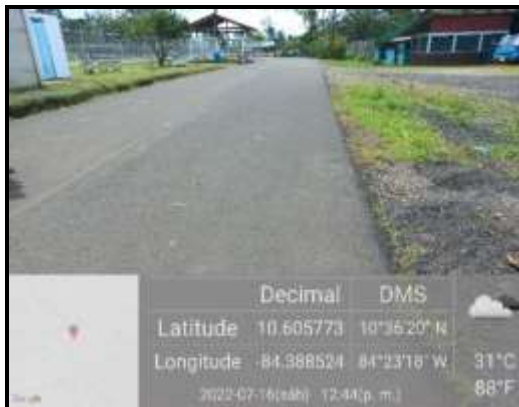
**Foto N.º. 114 Foto N.º.115**

Como se muestra en estas fotos la intervención de este camino se realizó en el centro de población; sin embargo, no se contempló la construcción de aceras o espaldones, para seguridad de los peatones.

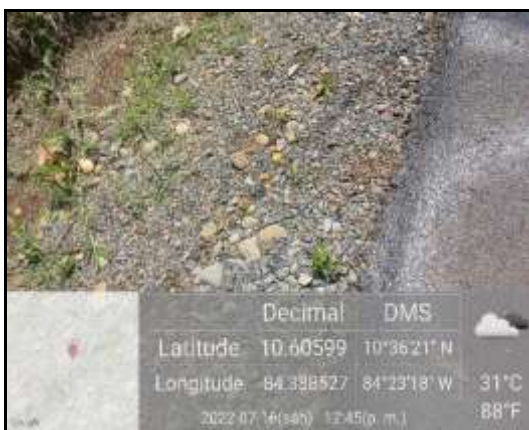
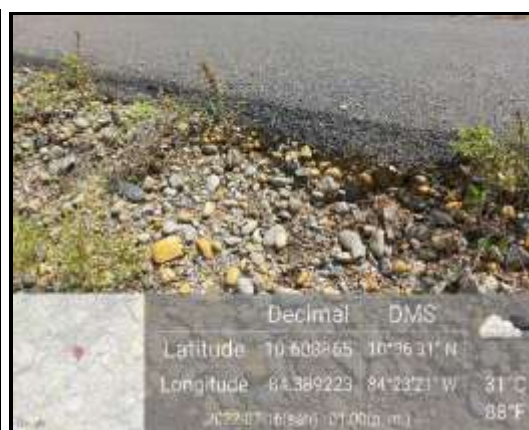
**Foto N.º. 116 Foto N.º.117**

Además, se observó una duda razonable respecto al cumplimiento de los agregados colocados. Esto por cuanto el Manual de especificaciones técnicas CR-2010, el cual es un documento contractual a cumplirse, establece que la base y la subbase deben contener al menos un 50% de caras fracturadas y un tamaño máximo nominal (TMN), tal que el porcentaje en peso pasando la malla de 25 mm debe ser del 100%; sin embargo, en campo fue posible observar gran cantidad de agregado de canto rodado y también agregados con un tamaño que supera los 25mm.

En varios sitios se observó agregado con sobre tamaño y también con canto rodado.

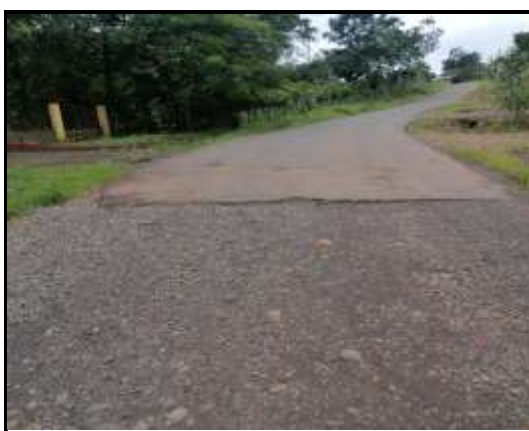
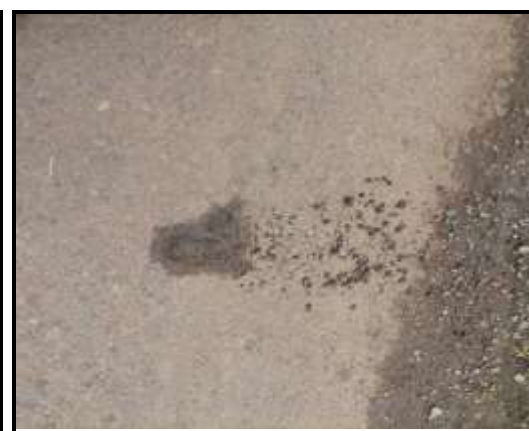
**Foto N.º. 118 Foto N.º. 119**

Al ubicar correctamente tramo del camino 2-10-101 intervenido y recorrerlo, se constató que se había asfaltado una longitud de aproximadamente 1,5 km medido con el odómetro del vehículo y un ancho promedio de 5,5 m. Al final del asfaltado continua en material de lastre, en otros tramos del asfaltado se observó, a pesar del escaso tránsito del camino, el inicio de deterioros en la superficie de rodamiento con formación de pequeños huecos y desnudamiento de los agregados, según se muestra en las siguientes fotografías.

Se muestra el final del asfaltado y continuación en lastre. En la siguiente foto se muestra formación de pequeños huecos.

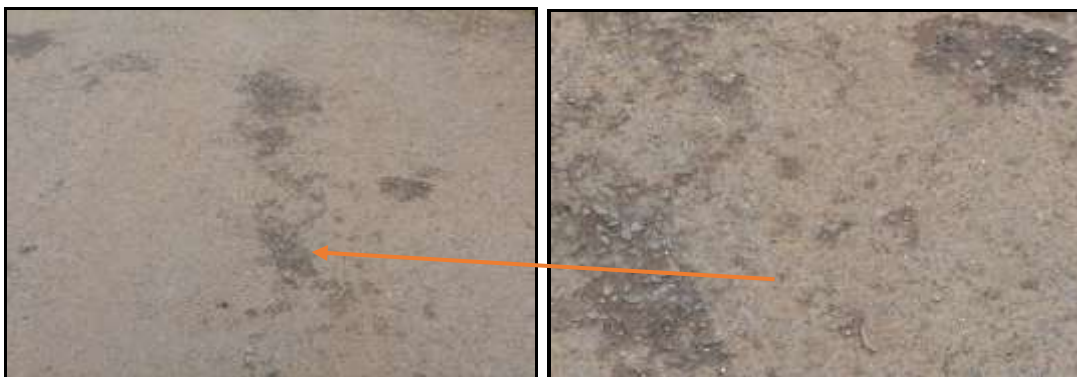
**Foto N.º. 120 Foto N.º. 121**

Se muestra en estas fotos el desnudamiento de los agregados de la carpeta, lo cual va en detrimento de la vida útil de la superficie de rodamiento.
