25 de noviembre de 2022  
**INFORME-MSCCM-AI-0007-2022**

## **MUNICIPALIDAD DE SAN CARLOS AUDITORÍA INTERNA**

### **INFORME-MSCCM-AI-0007-2022**

### **ESTUDIO ESPECIAL EFECTUADO EN RELACIÓN CON LOS RECURSOS INVERTIDOS POR LA MUNICIPALIDAD DE SAN CARLOS EN SU RED VIAL CANTONAL**

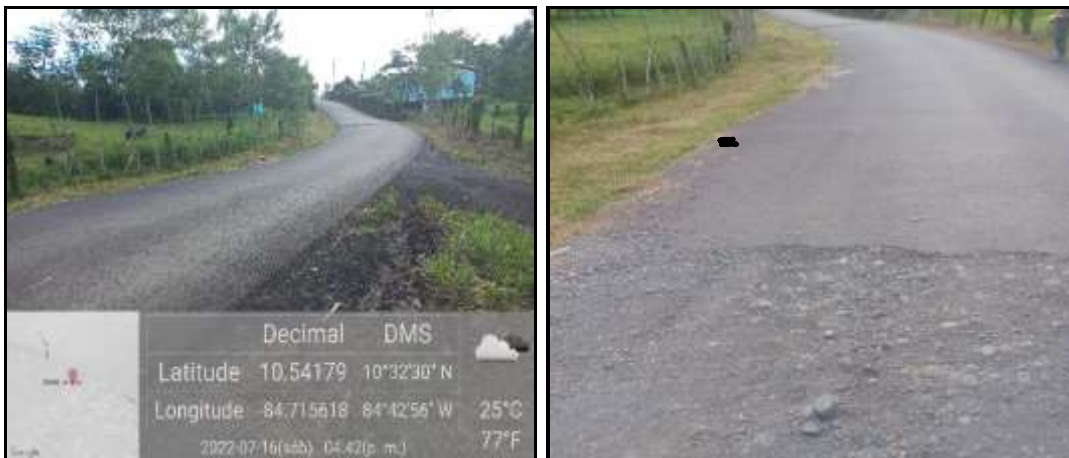
**Foto N.º. 122 Foto N.º. 123**

En estas fotos se muestra parte del camino intervenido y el final, a partir de ahí continúa camino con lastre.

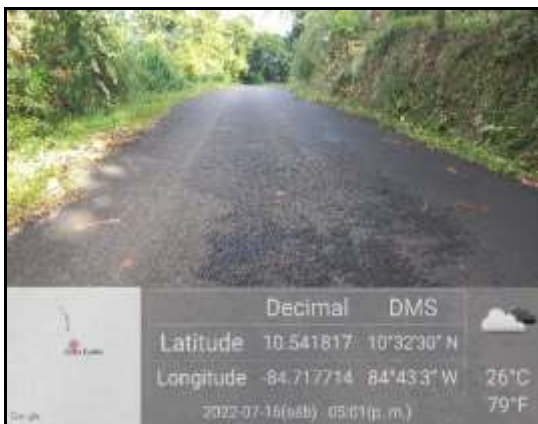
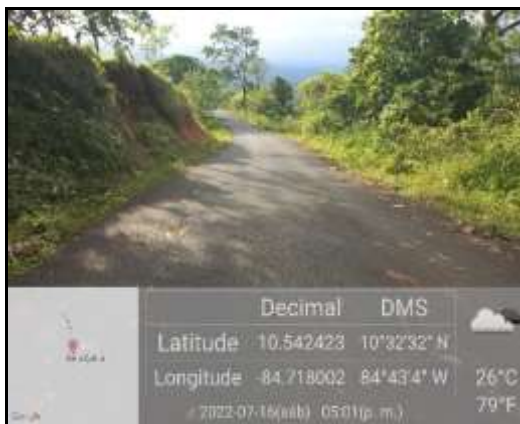
**Foto N.º. 126 Foto N.º. 127**

En estas fotos se muestra la falta de un adecuado sistema de drenajes y la invasión de maleza sobre la carpeta asfáltica, lo que podría afectar prematuramente la vida útil del camino.

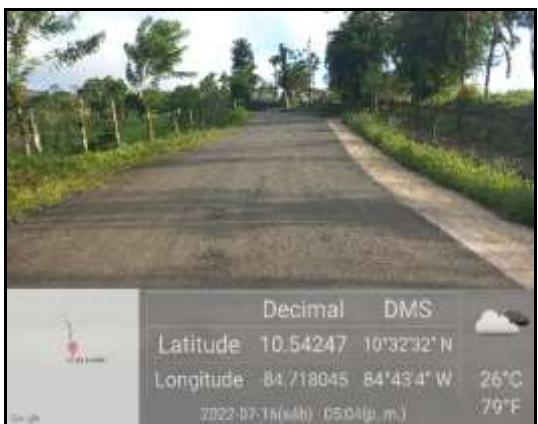
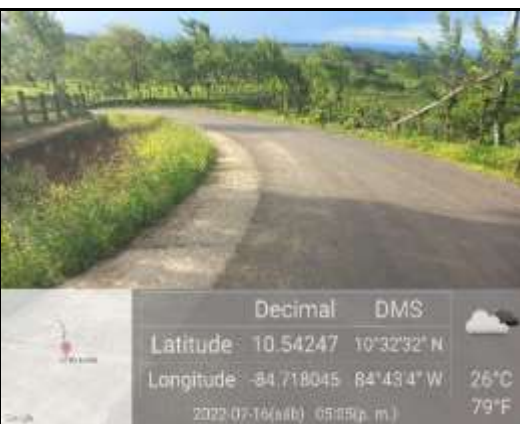
**Foto N.º. 128 Foto N.º. 129**

En algunos tramos de este camino se observó un tramo curvo con revestimiento en concreto hidráulico en las inmediaciones de una propiedad privada, se desconoce el criterio de intervención.

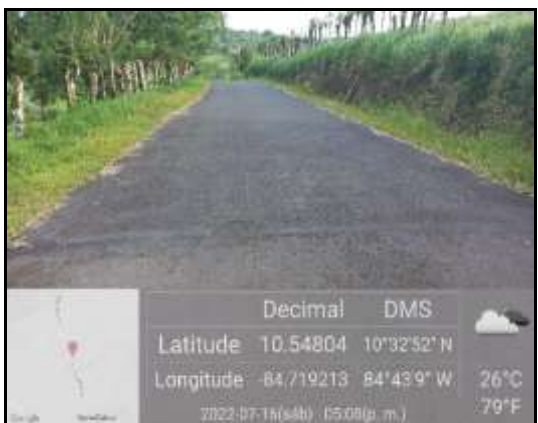
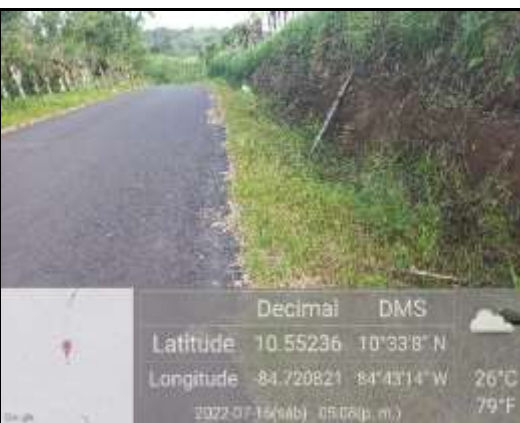
**Foto N.º. 128 Foto N.º. 129**

En ambas fotos se observa lo despoblado del lugar y también la falta de mantenimiento en el sistema de drenajes.

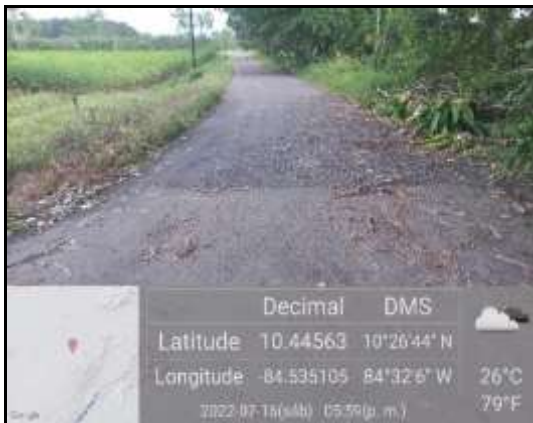
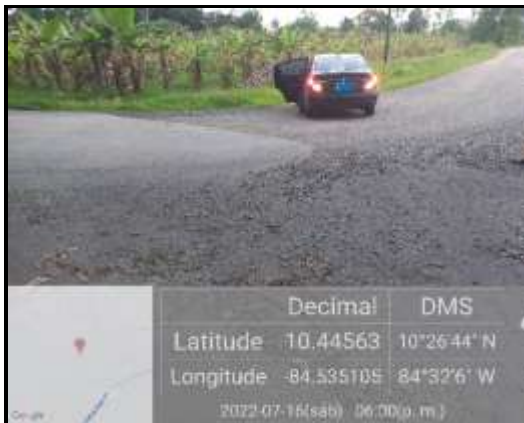
**Foto N.º. 129 Foto N.º. 130**

En la foto N.º. 129 y 130 se muestra el final del camino, en intersección donde continúan superficies con lastre.

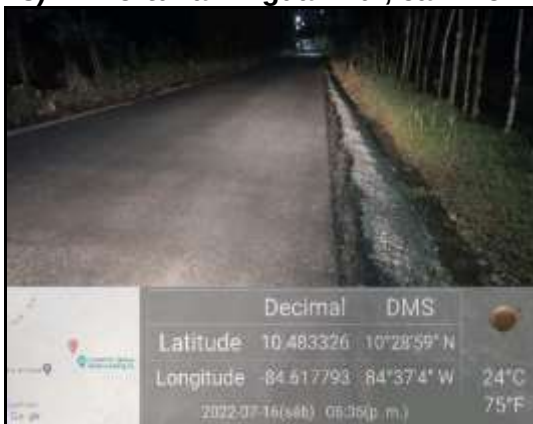
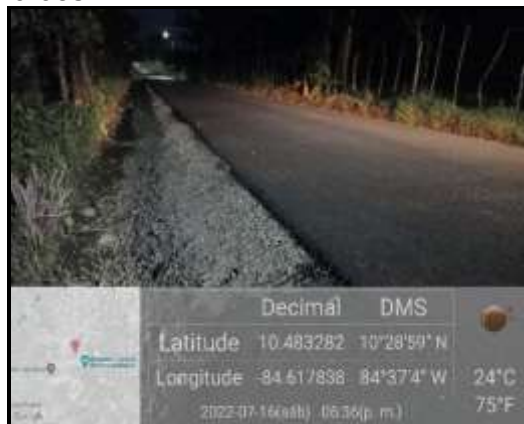
**Foto N.º. 133 Foto N.º. 134**

En las fotos N.º. 133 y 134 se muestra el estado de la superficie de rueda intervenido con mezcla asfáltica en caliente.

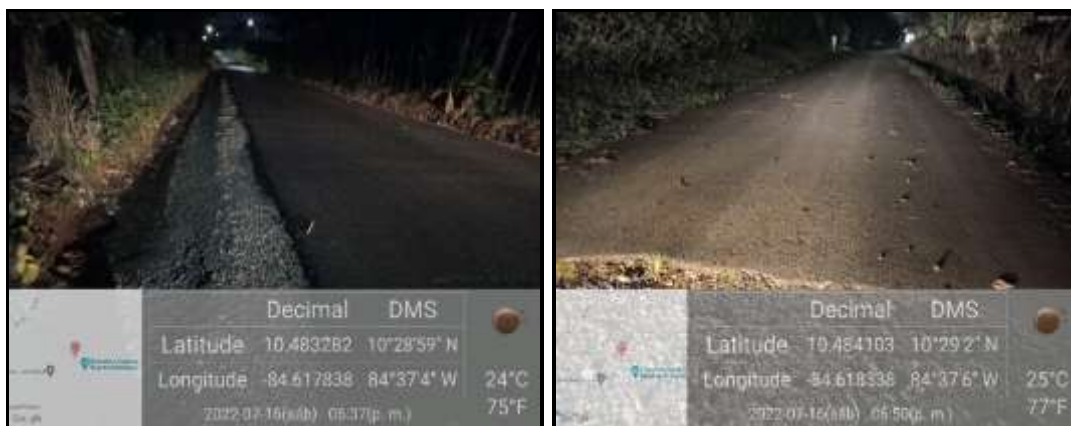
**Foto N.º. 135 Foto N.º. 136**

En ambas fotos se muestra que el día de la visita había un escaso tránsito vehicular y dado el escaso tránsito vehicular la superficie de ruede se observó una carpeta de buen aspecto.

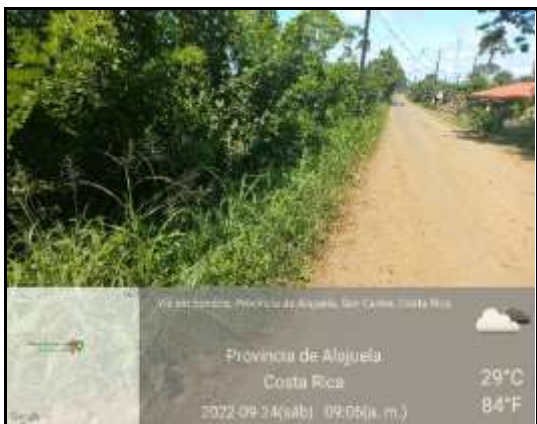
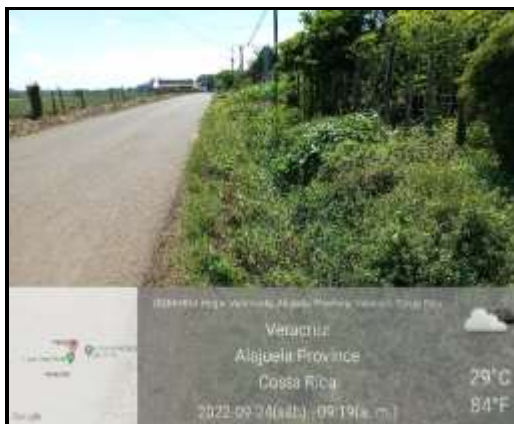
**Foto N.º. 141 Foto N.º. 142**

En otros tramos del camino se muestra la falta de mantenimiento del sistema de drenajes, aspecto que podría ir en detrimento de la vida útil del camino intervenido.

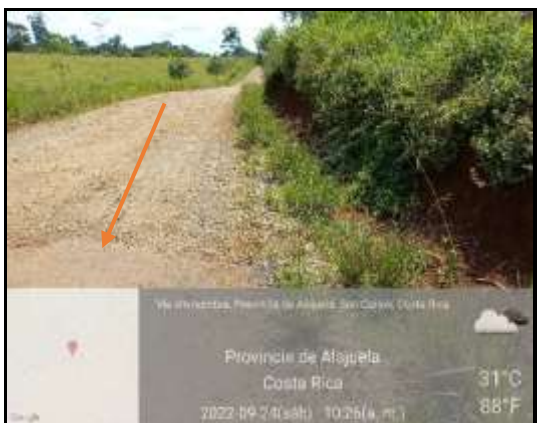
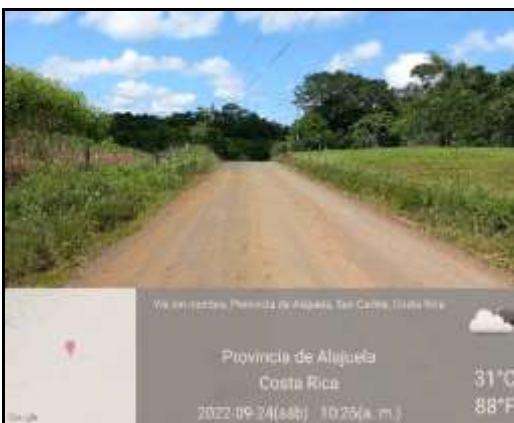
**Foto N.º. 143 Foto N.º. 144**

Foto N.º. 143 muestra el final del asfaltado y continua en lastre. En la foto N.º. 144 se muestra el estado actual del camino.

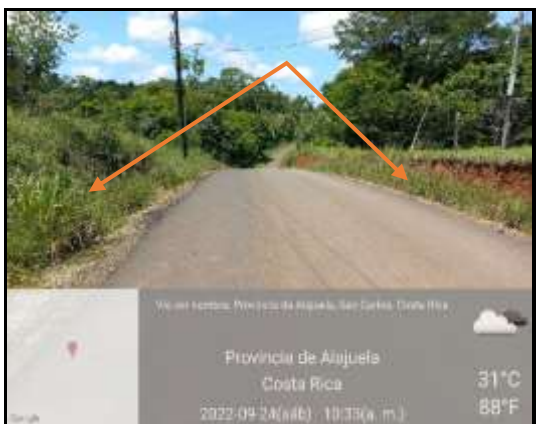
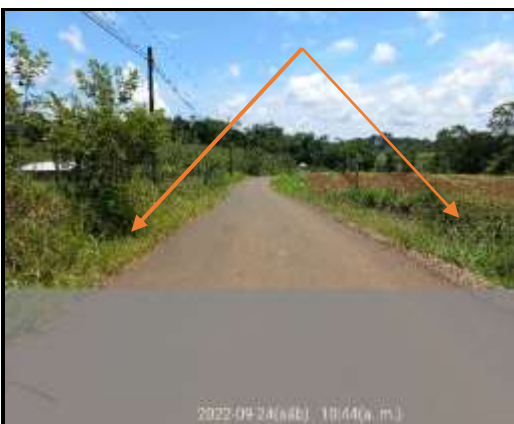
**Foto N.º. 145 Foto N.º. 146**

En ambas fotos se muestra el estado actual del camino, falta de mantenimiento de los drenajes.

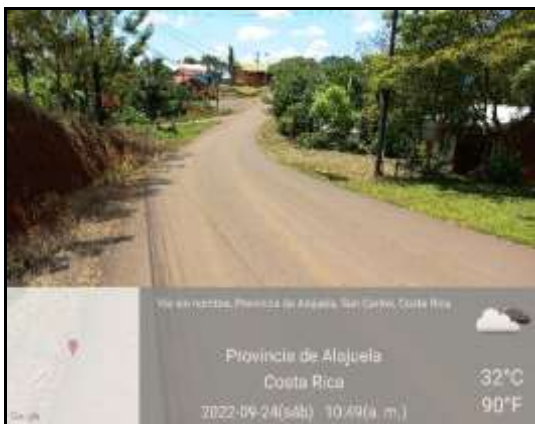
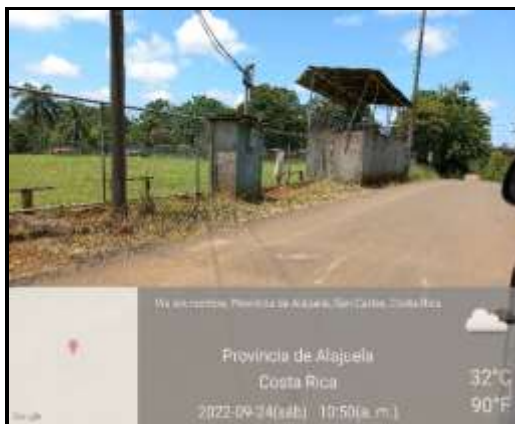
**Foto N.º. 145 Foto N.º. 146**

En las dos fotos se aprecia la ausencia de aceras y espacio para peatones y al igual que en los otros caminos se observó, al menos el día de la visita, muy escaso tránsito vehicular.

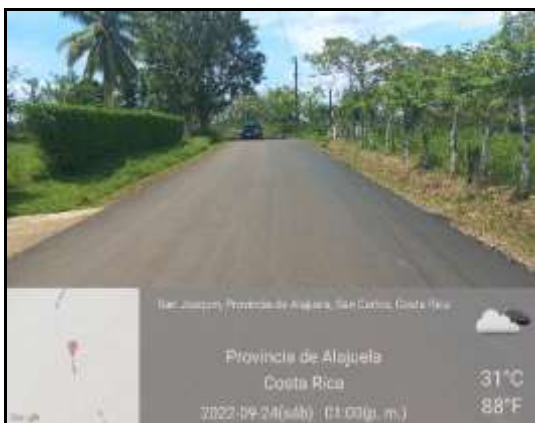
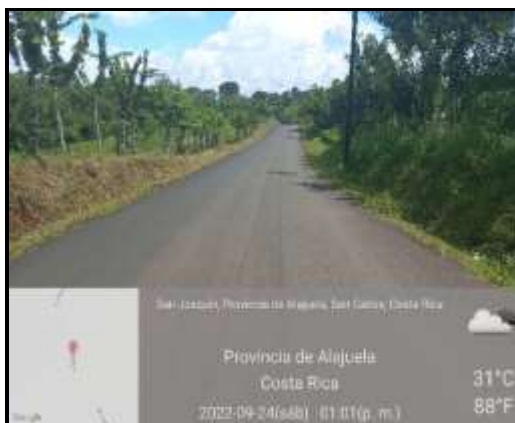
**Foto N.º. 147 Foto N.º. 148**

En ambas fotos se muestra el estado actual del tramo asfaltado en segunda fase.

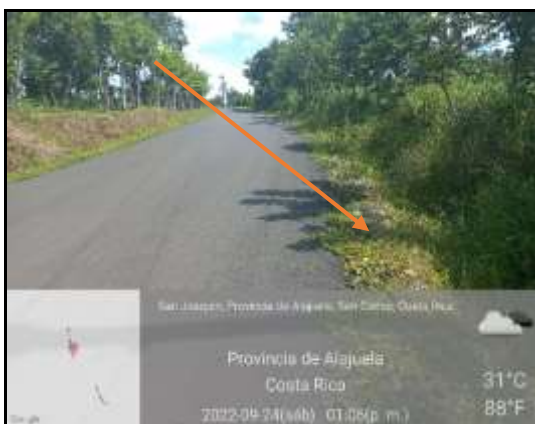
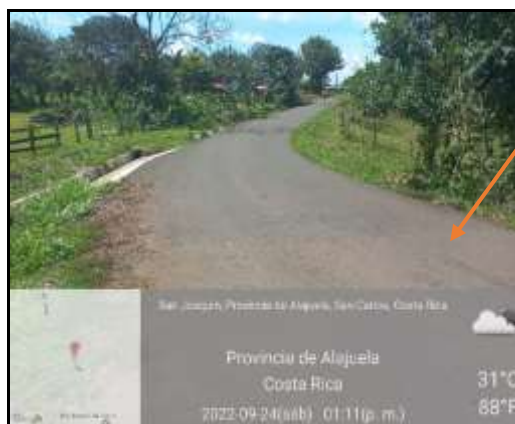
**Foto N.º. 149 Foto N.º. 150**

En la foto 149 se muestra tramo donde la maleza está invadiendo la carpeta asfáltica. En la foto 150 se muestra la junta constructiva, en donde al parecer inicia el tramo intervenido.
